Prospekt

» Schaal / Şoala / Sálya

» 1851

» Heinrich MAYWALD

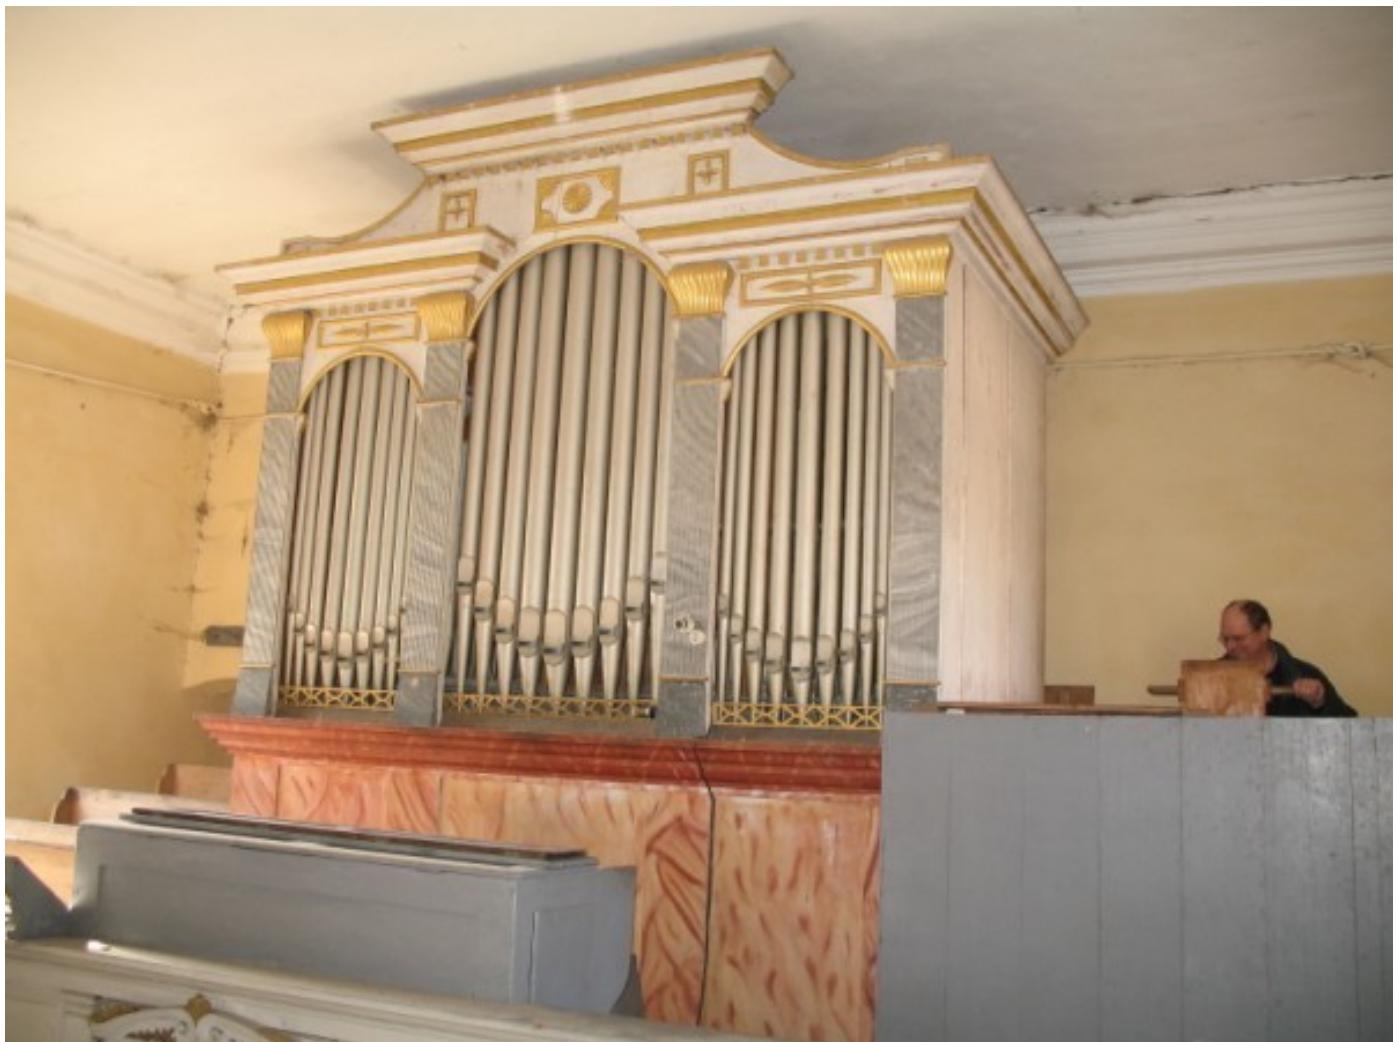
Prospekt

» 3 Felder, nicht originale Zinkpfeifen / în trei câmpuri, tuburi neoriginale de zinc

1917 Originalprospekt requiriert,

1931 Zinkprospekt von A. Scherer eingesetzt.

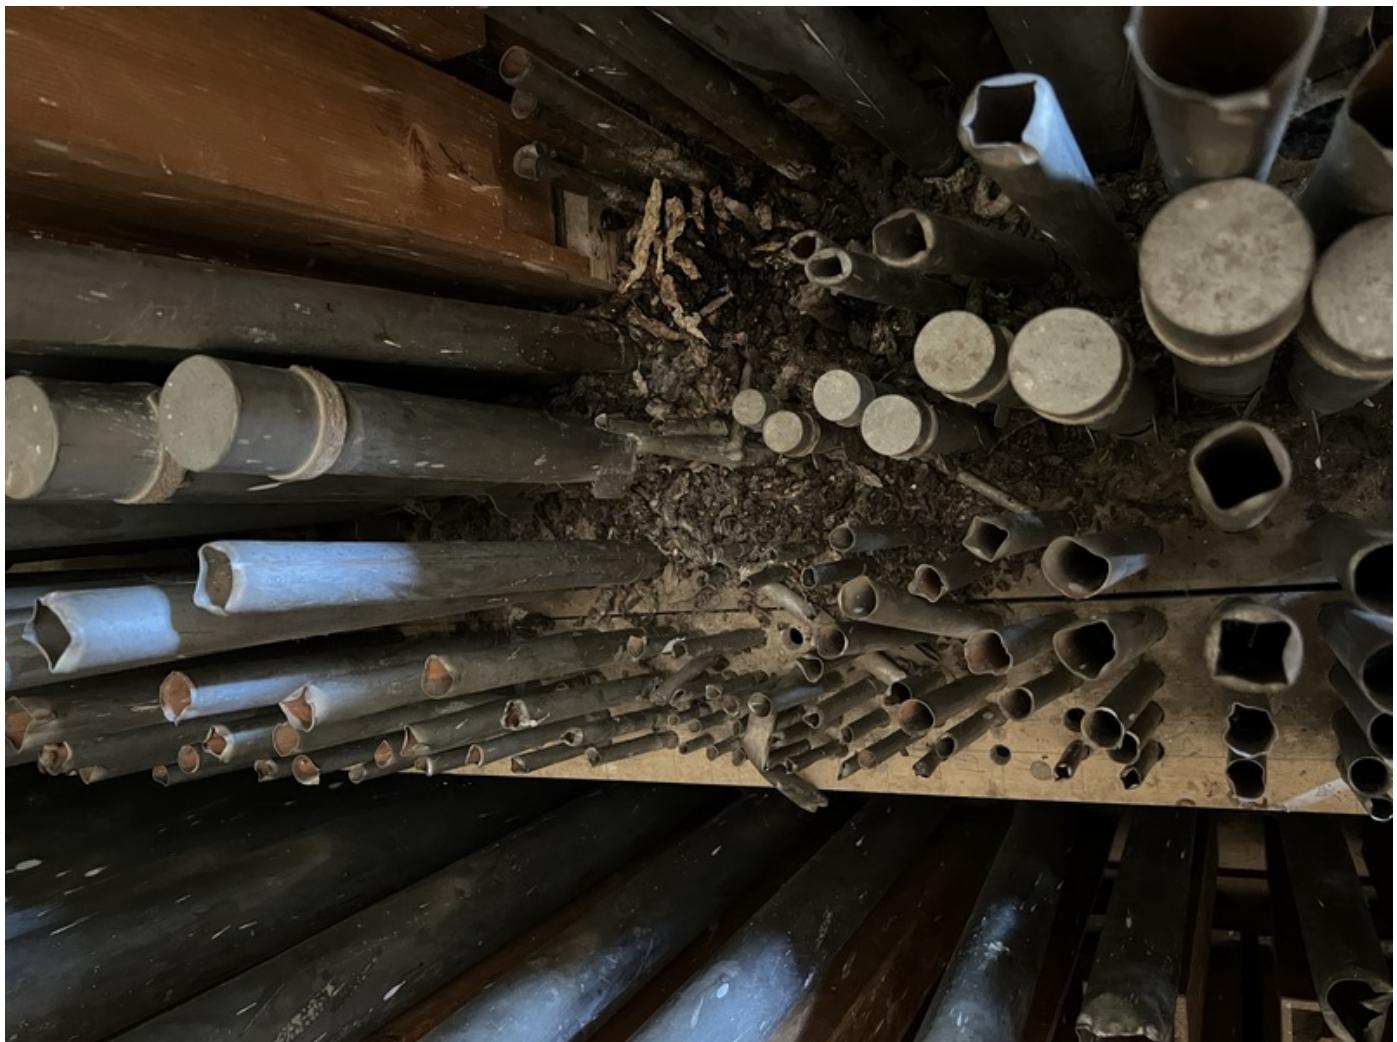
MarderSpuren

» Gut, Holzwurm, Marderspuren um die Orgel herum / instrument în stare bună, urme de carii de lemn și rozătoare în jurul orgii

Meldung per Mail April 2016: Balg und Pfeifen sind vom Marder beschädigt. Aus einer Nachricht des Orgelausschusses vom April 2016 lässt sich noch ergänzen, dass das Instrument inzwischen leider unspielbar ist.

15.9.2025: Das Instrument ist nach massivem Marderbefall stark beschädigt. Siehe Foto
