Prospekt

» Holzmengen / Hosman / Holcmány

» Samuel Joseph MAETZ

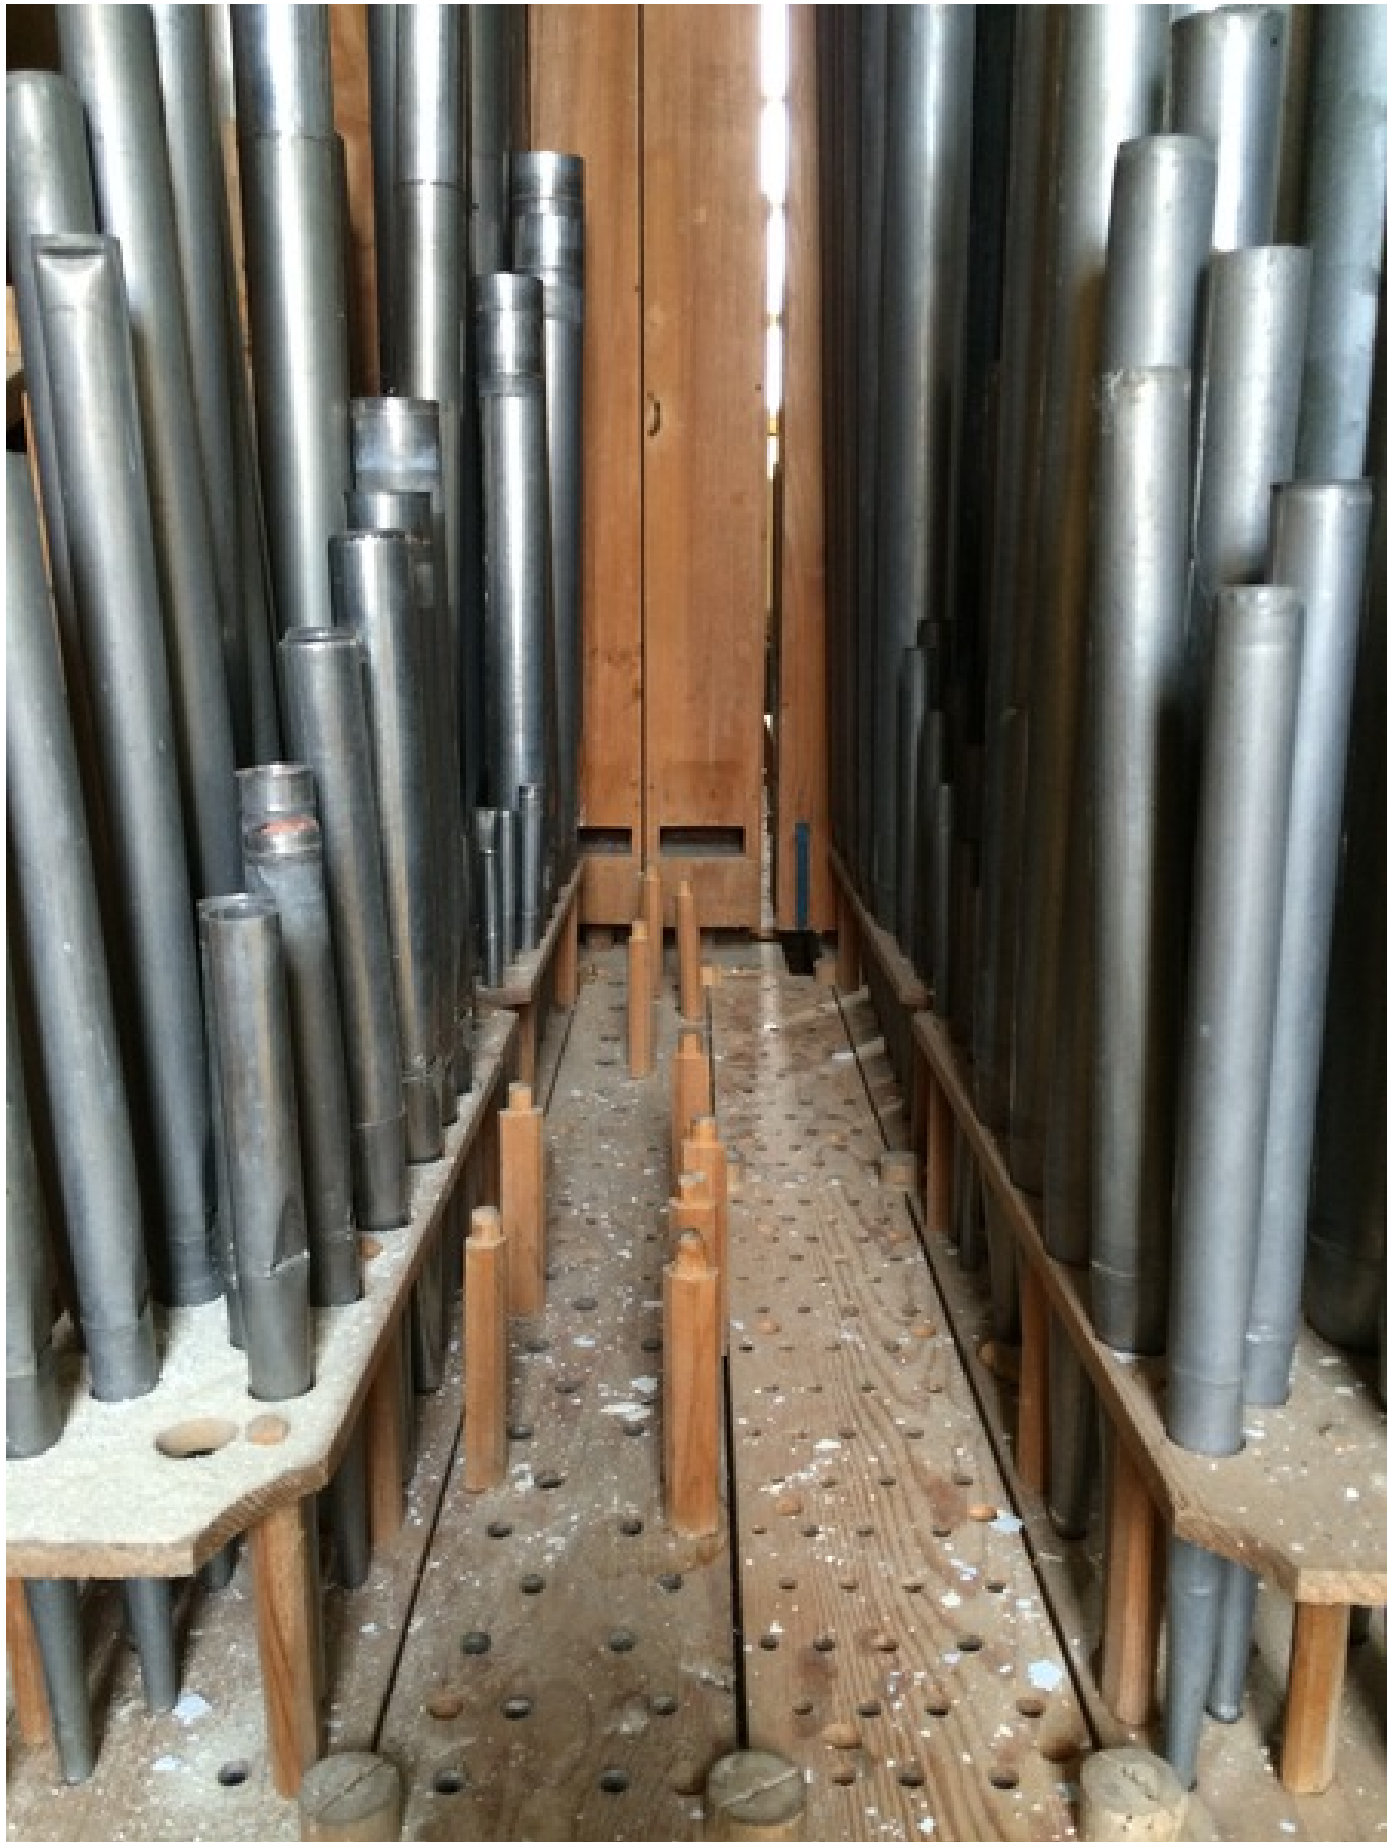
Besuch 16. Mai 2015: Das Dach über der Orgel ist / war undicht. Drei (?) Register sind nicht eingebaut. Einiges Pfeifenmaterial steht neben der Orgel. Einige Teile der Rückwand ebenfalls. Das Gehäuse steht offen und das Pfeifenmaterial ist deshalb unerwünschten, unfachgemässen menschlichen Einfüssen ausgesetzt. Einige Pfeifen sind verschwunden / fehlen. Die eine der zwei Seitenwände (mit Gitter) und eine der Rückwände finden sich in einem der Wehrtürme. Die Balganlage im Turm hinter der Orgel ist ausser Funktion (defekt), eine der wenigen originalen Balganlagen von Maetz. Ein 220V Orgelmotor (scheint eher etwas klein zu sein für das Instrument), der hinter der Orgel in einer Nische versorgt die Orgel mit Wind. Stromversorgung funktioniert nur, wenn das Licht im Kirchenschiff eingeschaltet ist. Ca. 4 Register sind spielbar.

drei fehlende Register.

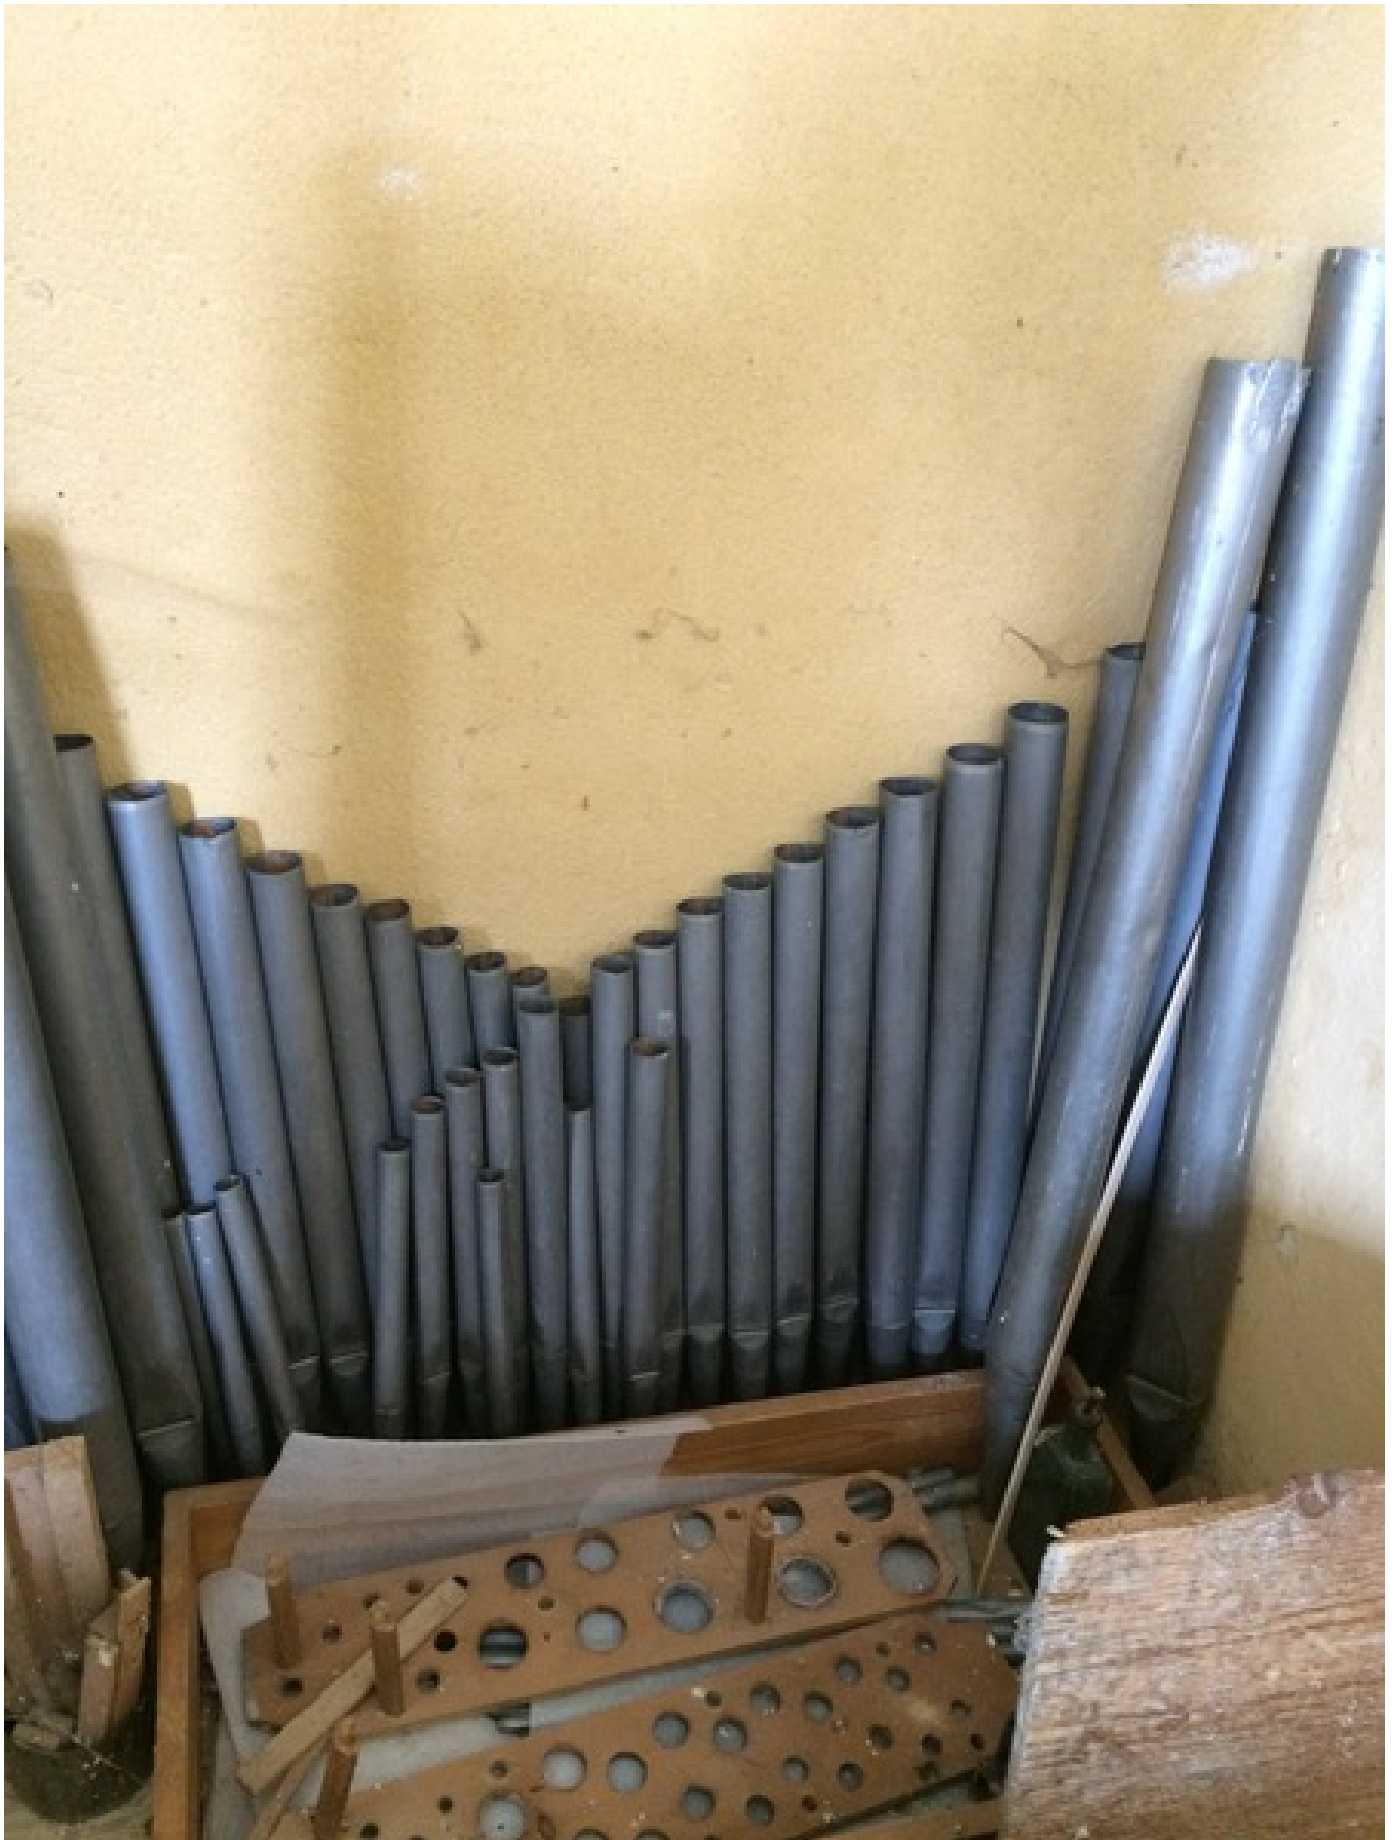
Teile des Pfeifenmaterials neben der Orgel

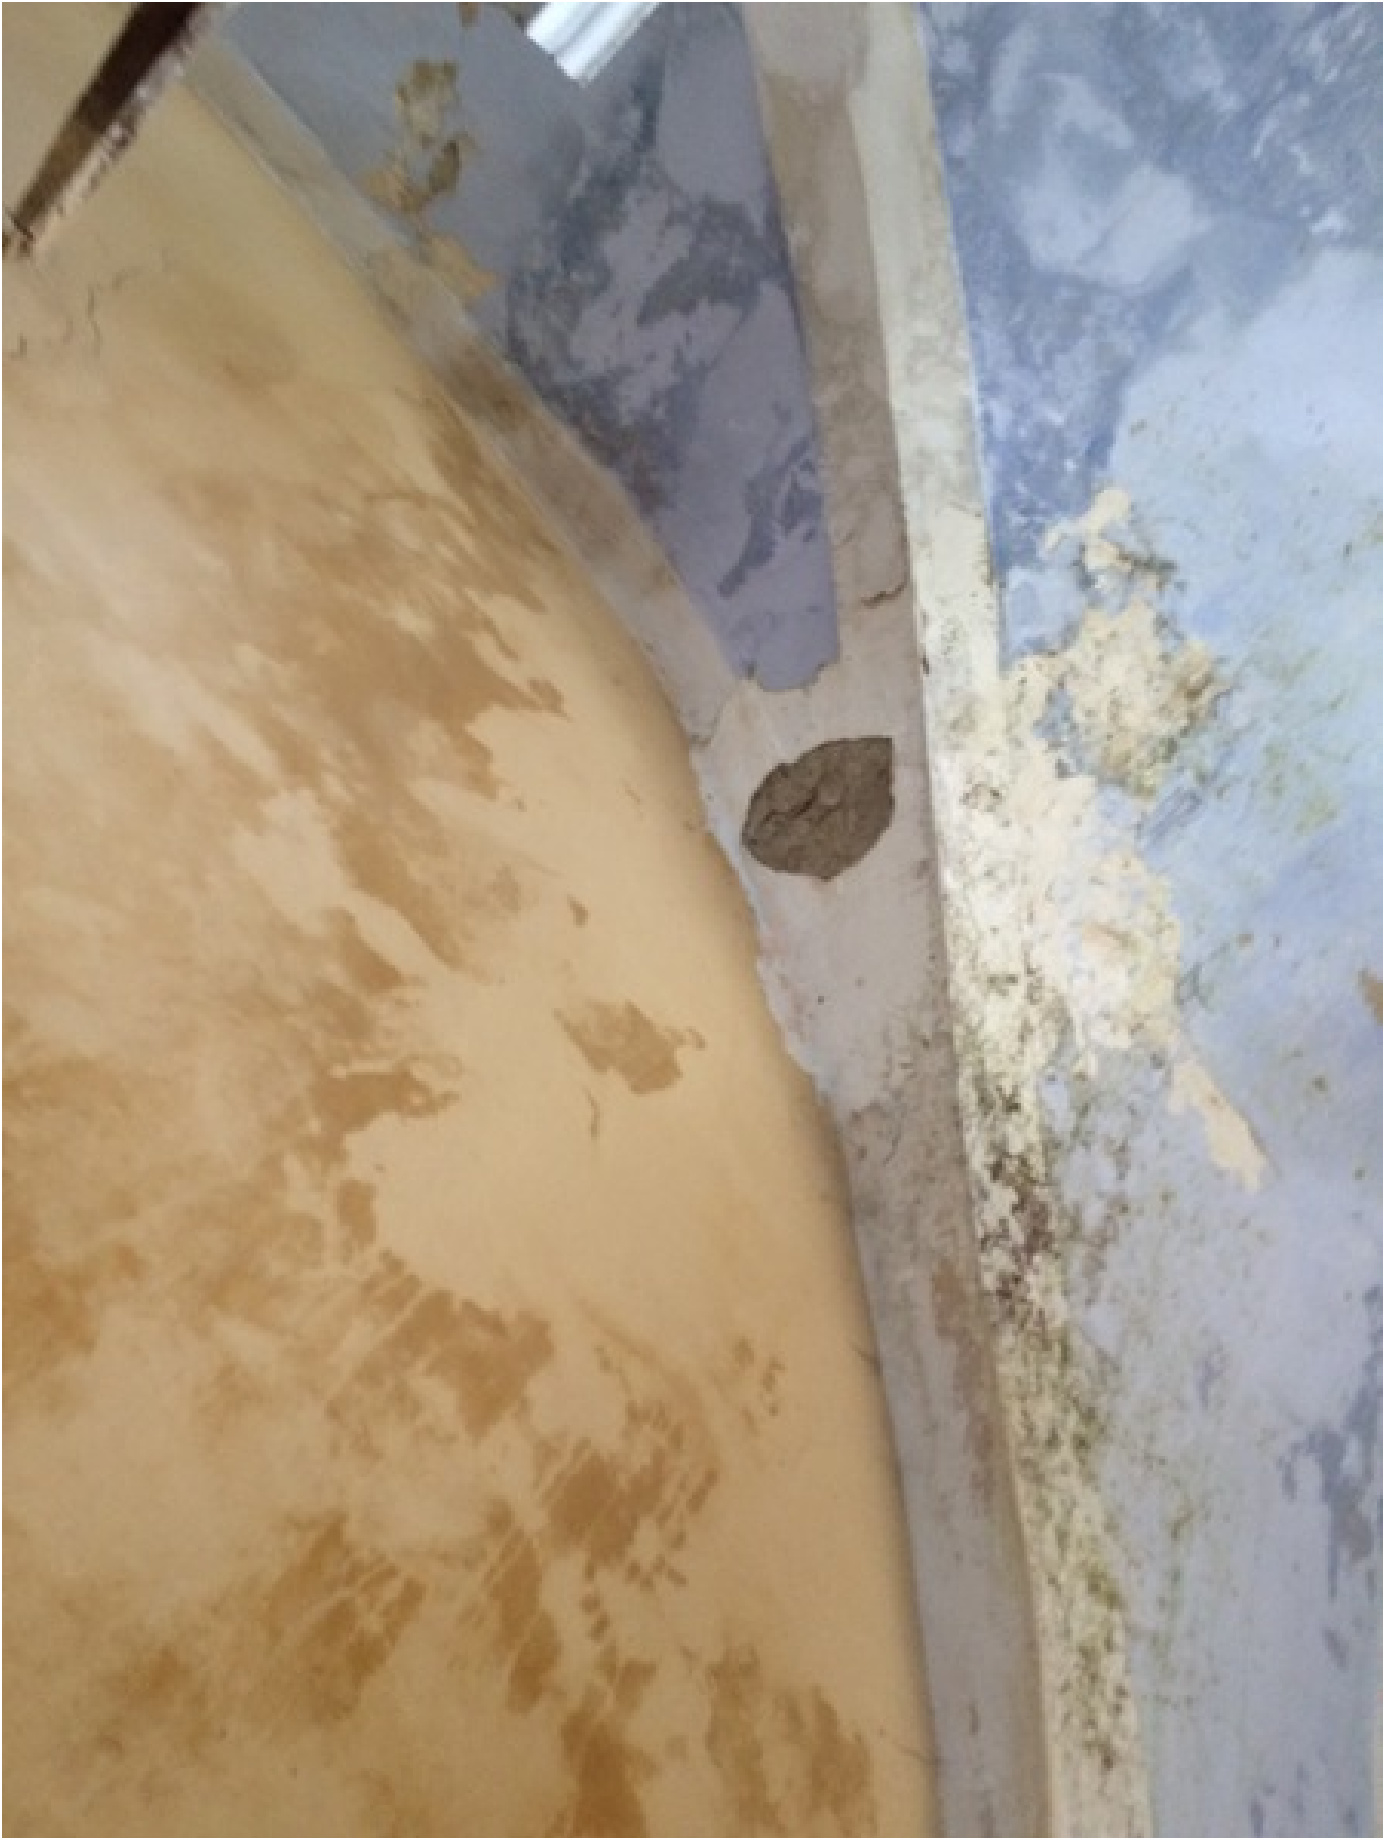
Wasserschaden an der Decke über der ORgel

Gewölbe über der Orgel im Juni saniert

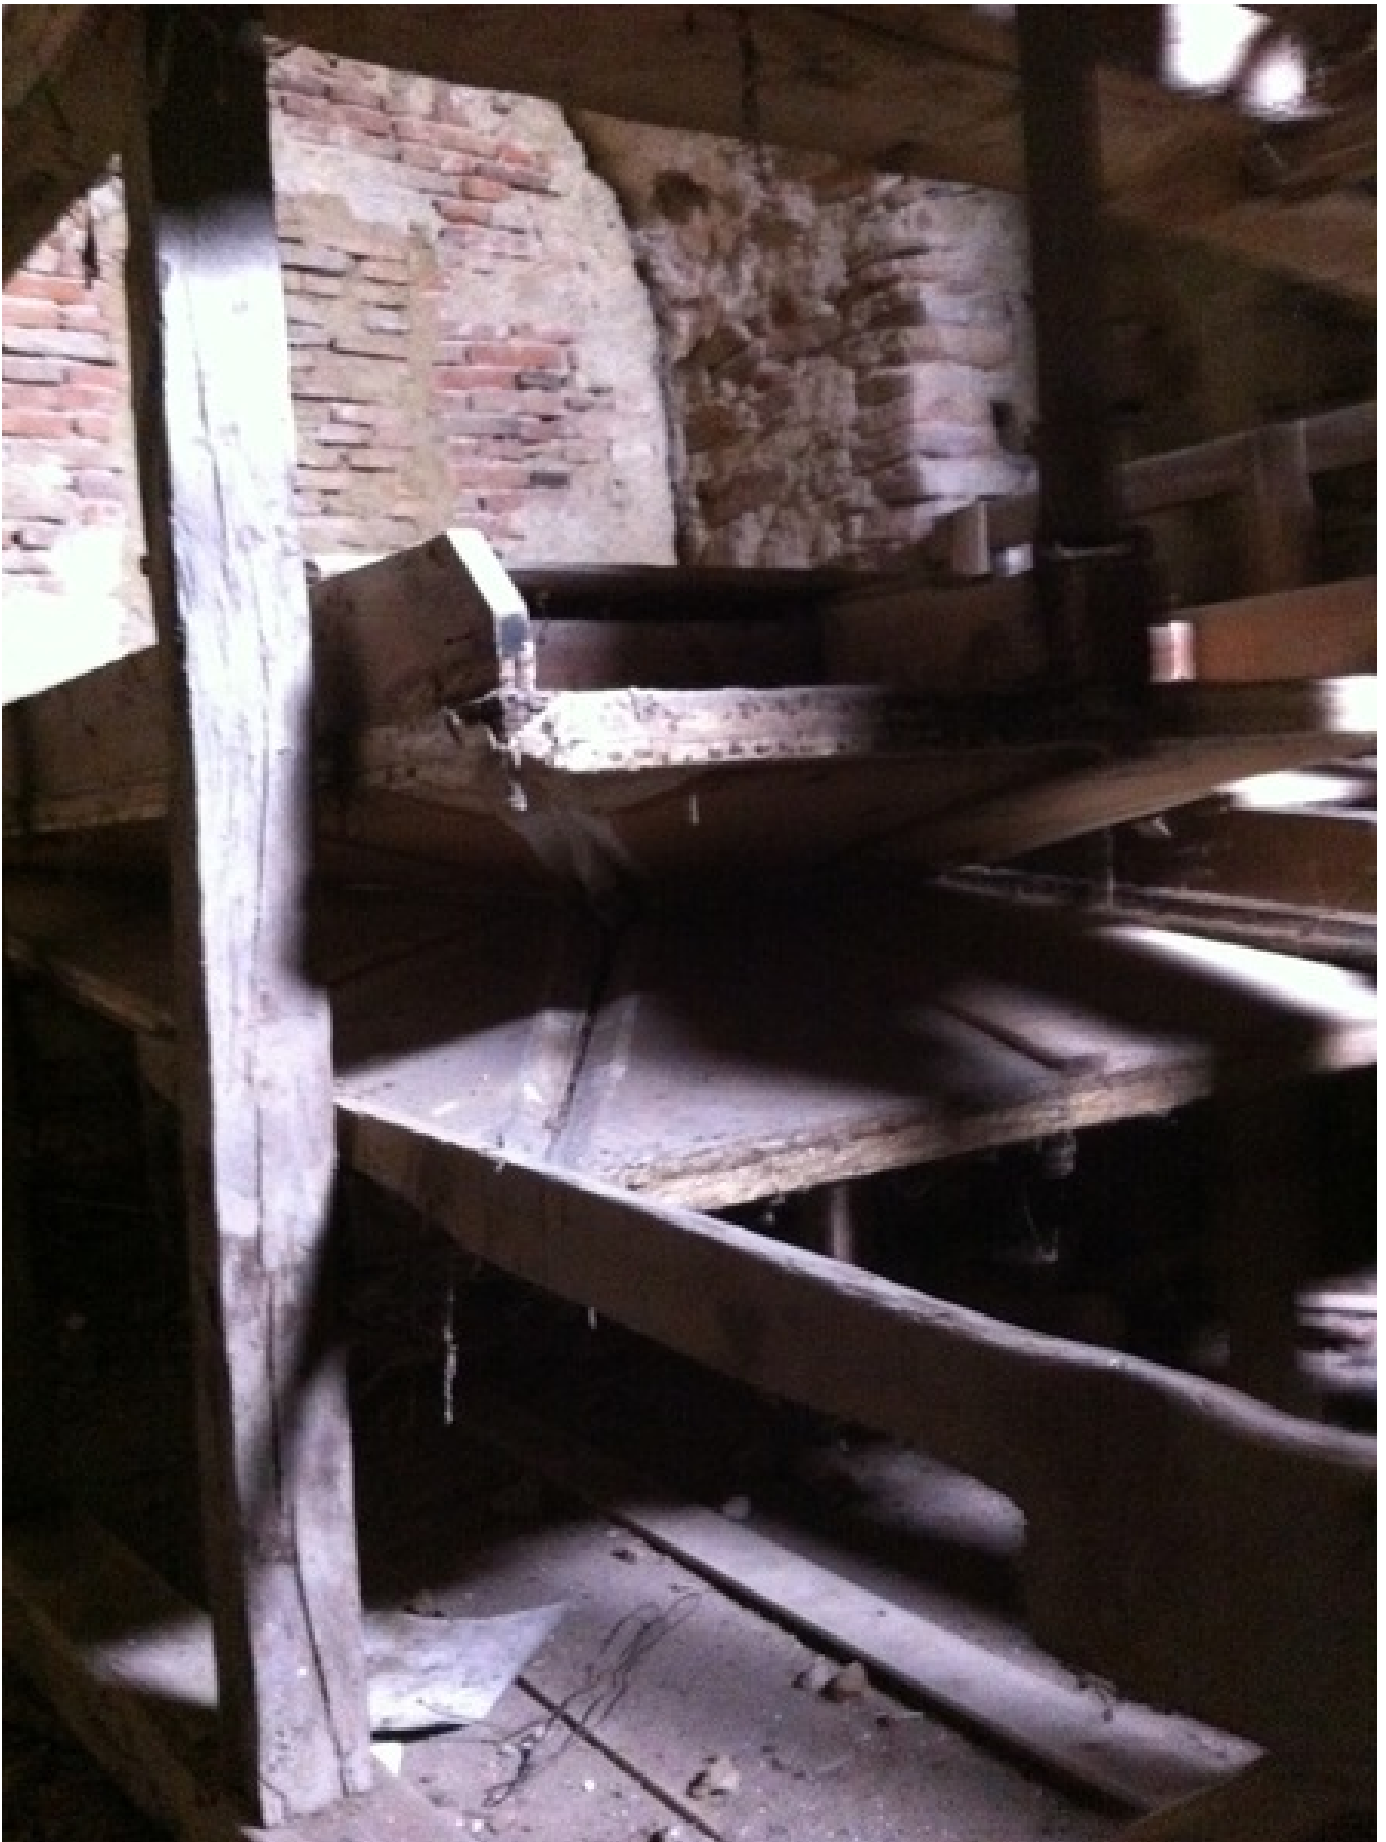
Detail 1 der originalen Balganlage im Turm hinter der Orgel (nicht angekoppelt)

einer der beiden originalen Keilbälge mitte Juni durch Firma COT repariert; Motor mit neuer Kiste im Turm bei der Balganlage

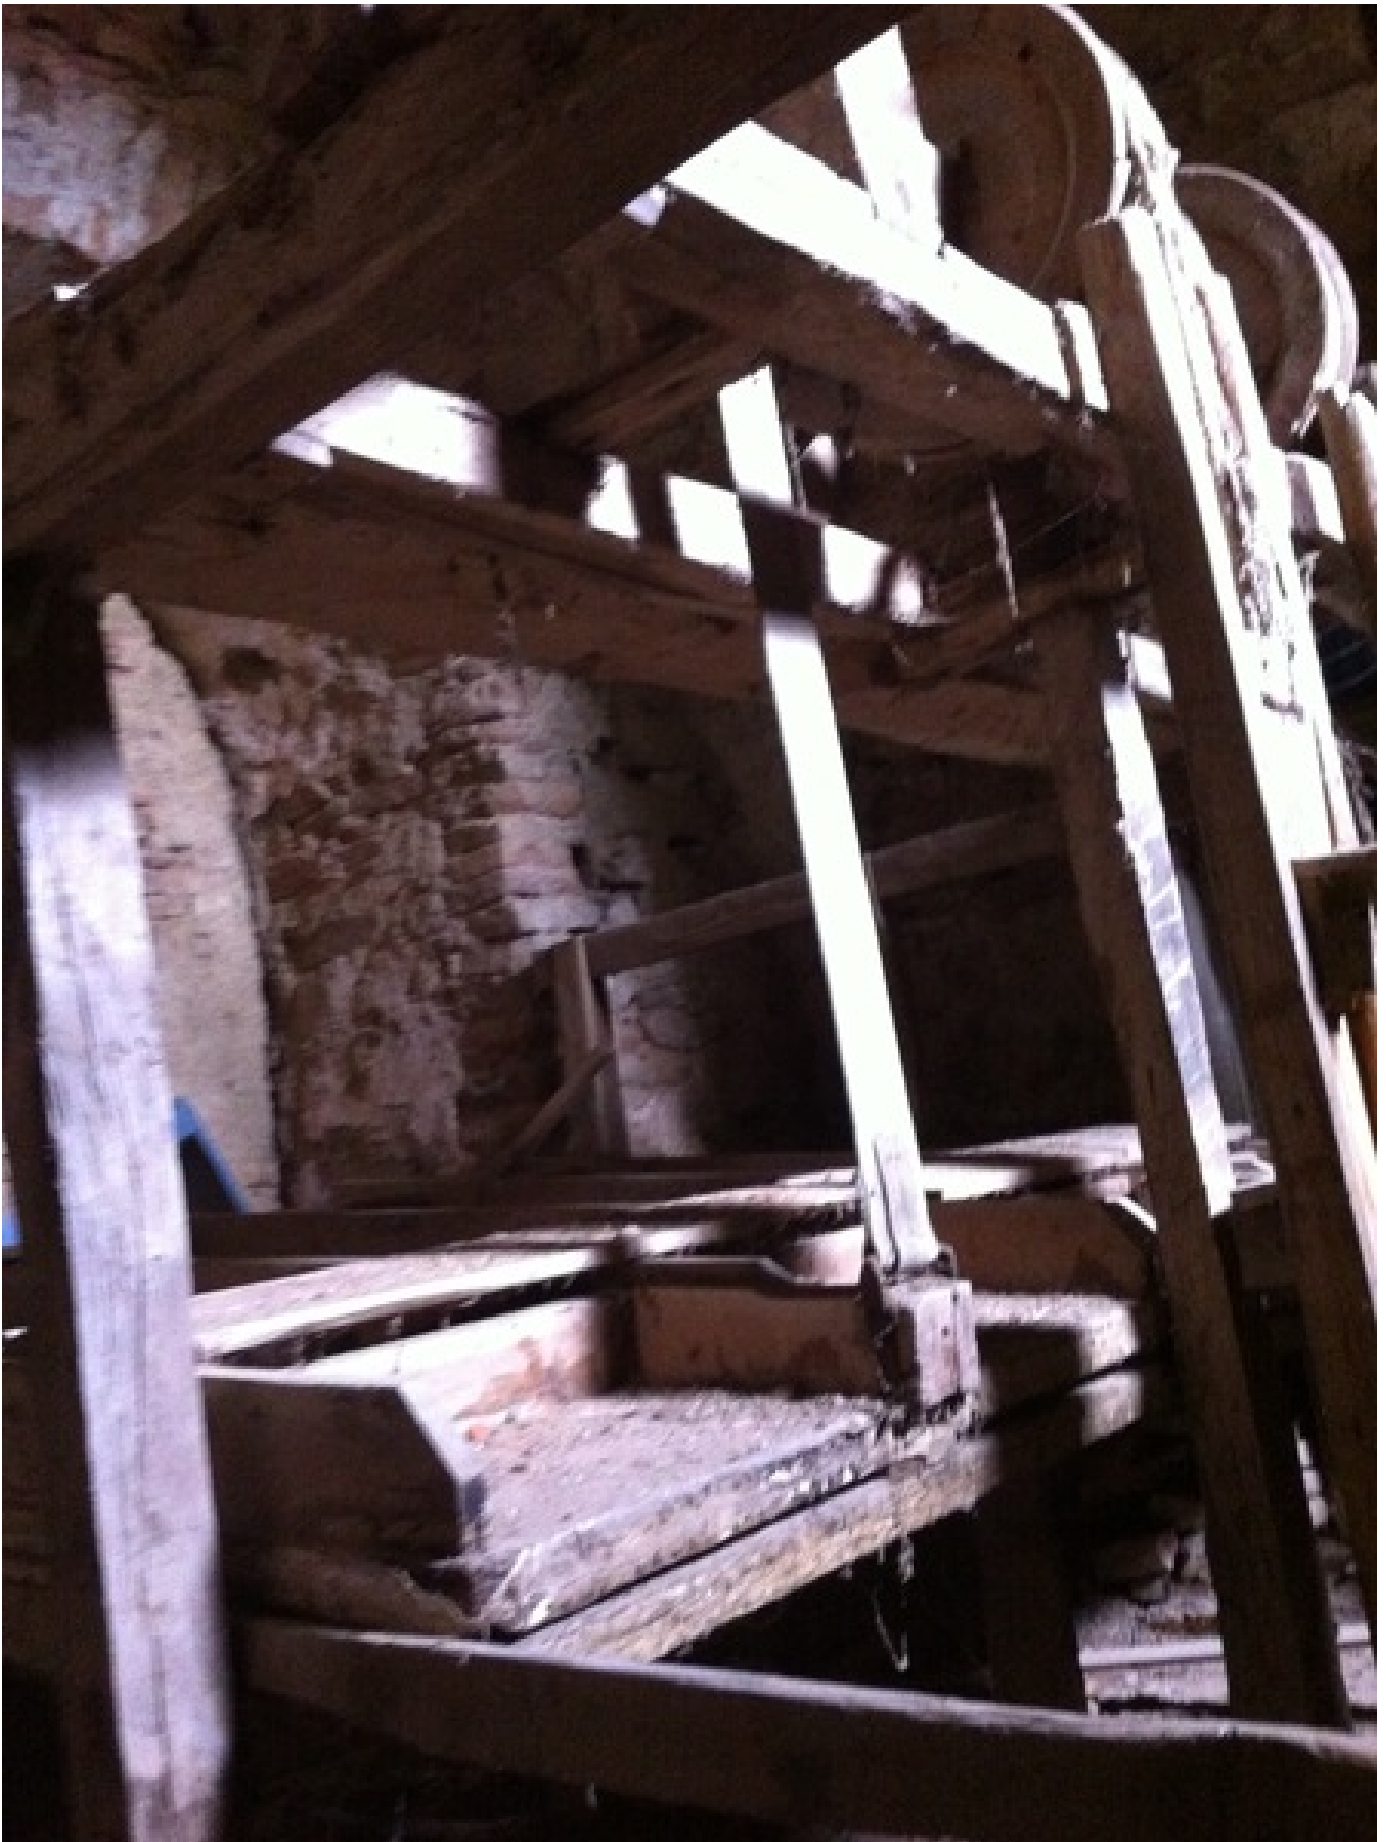
Detail 2 der originalen Balganlage im Turm hinter der Orgel (nicht angekoppelt)

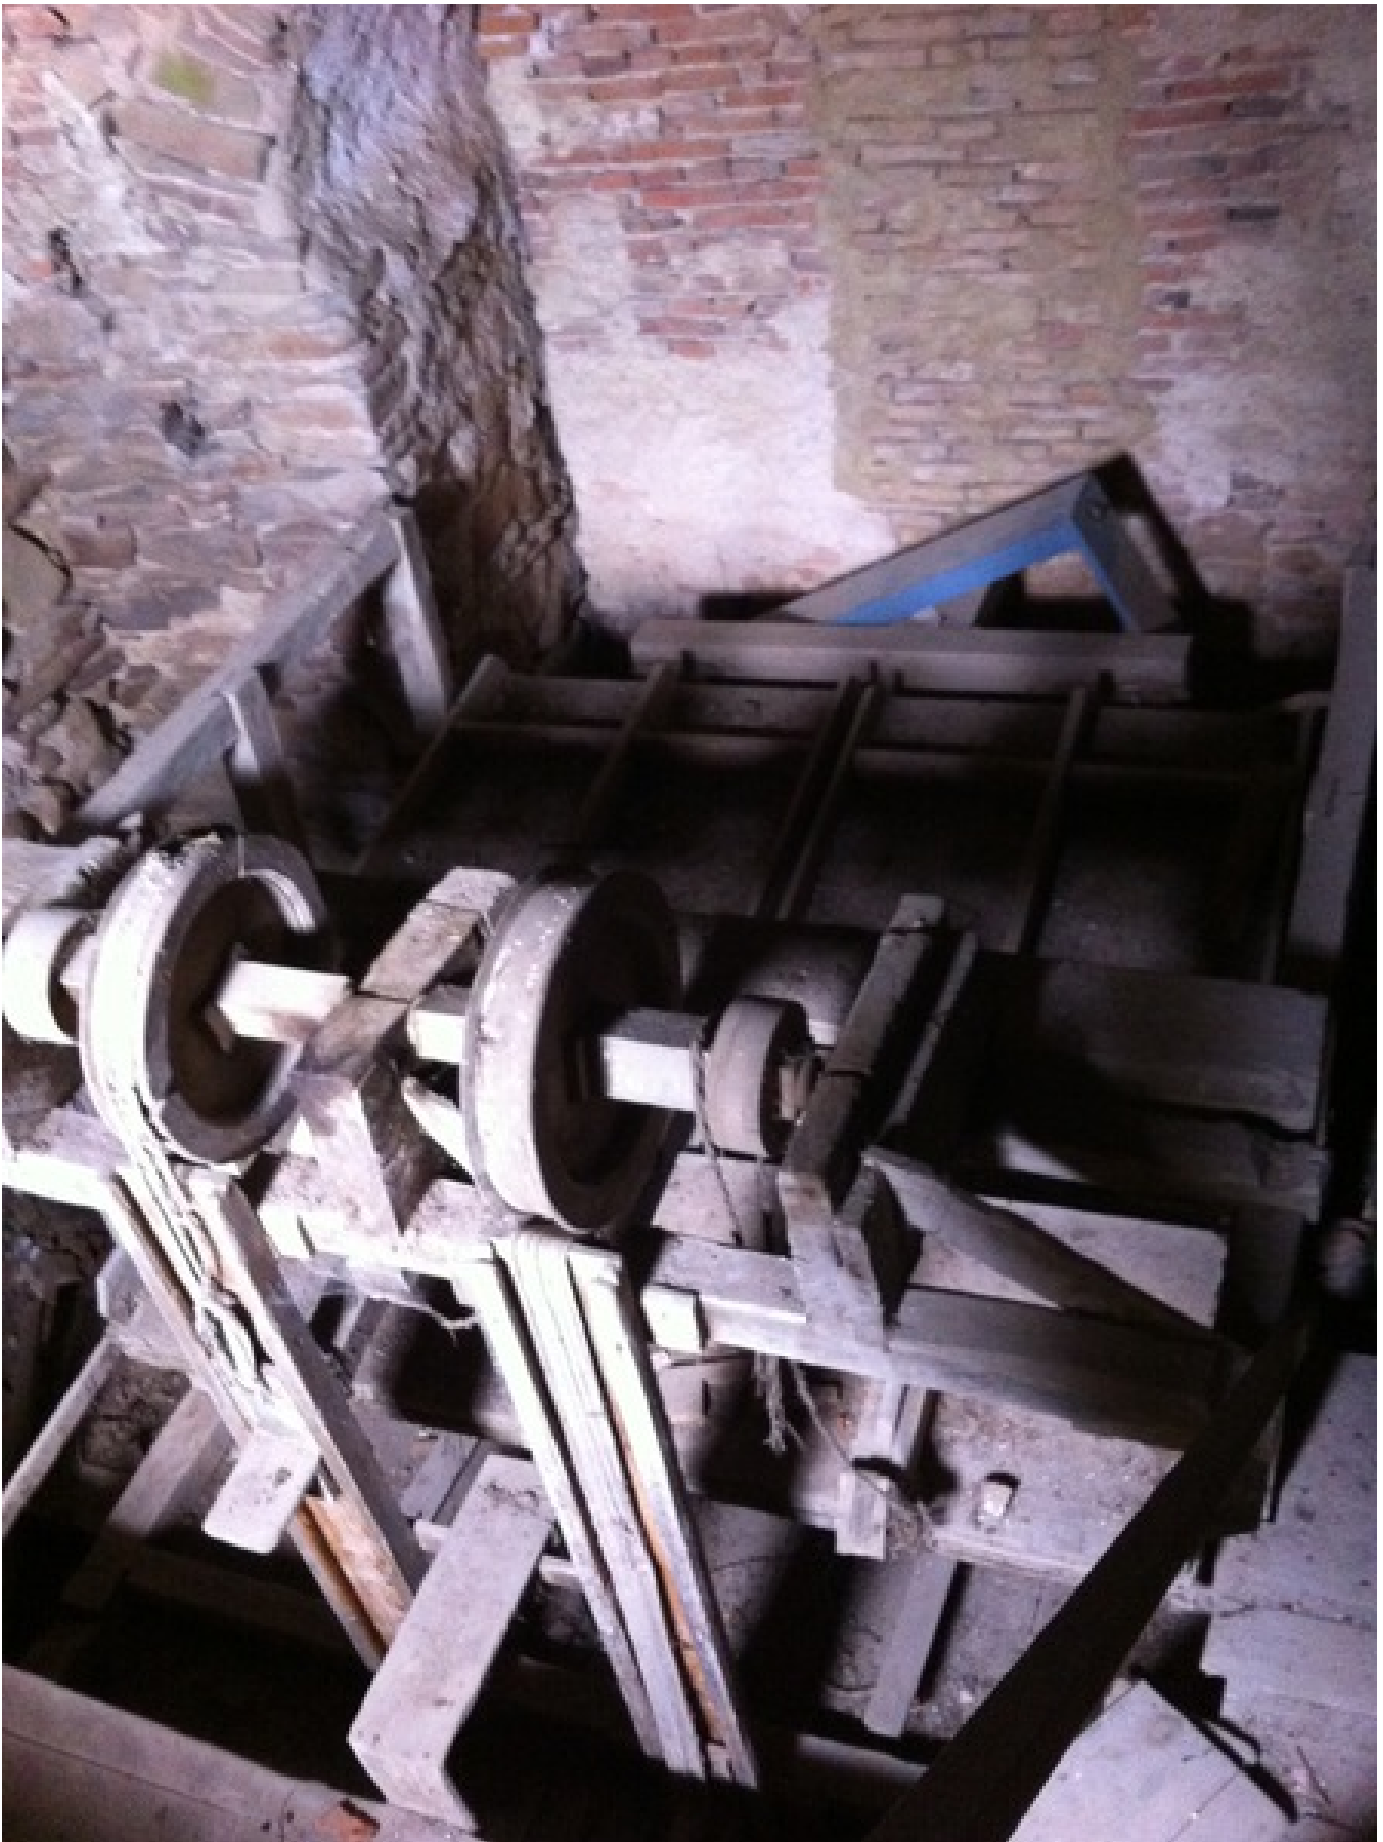
Die originale Balganlage im Turm hinter der Orgel (nicht angekoppelt)

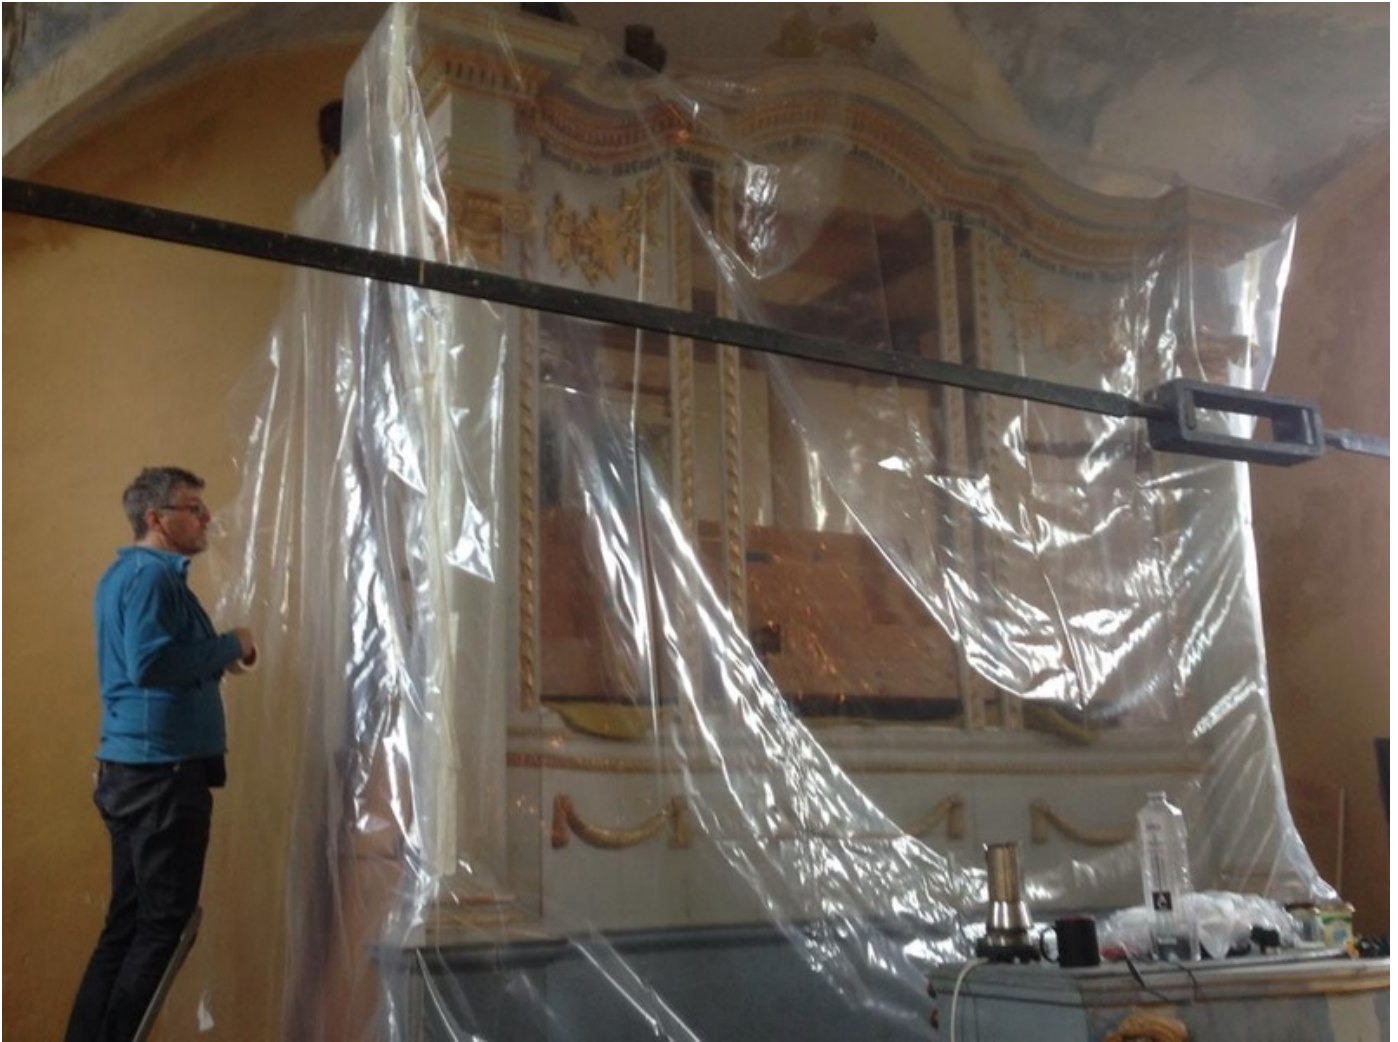
Orgel verpackt; Mai 2019; bereit zur Sanierung des Gewölbes; sie soll am 2./4. August 2019 wieder spielbar sein zum 750JahreJubiläum von Holzmengen!

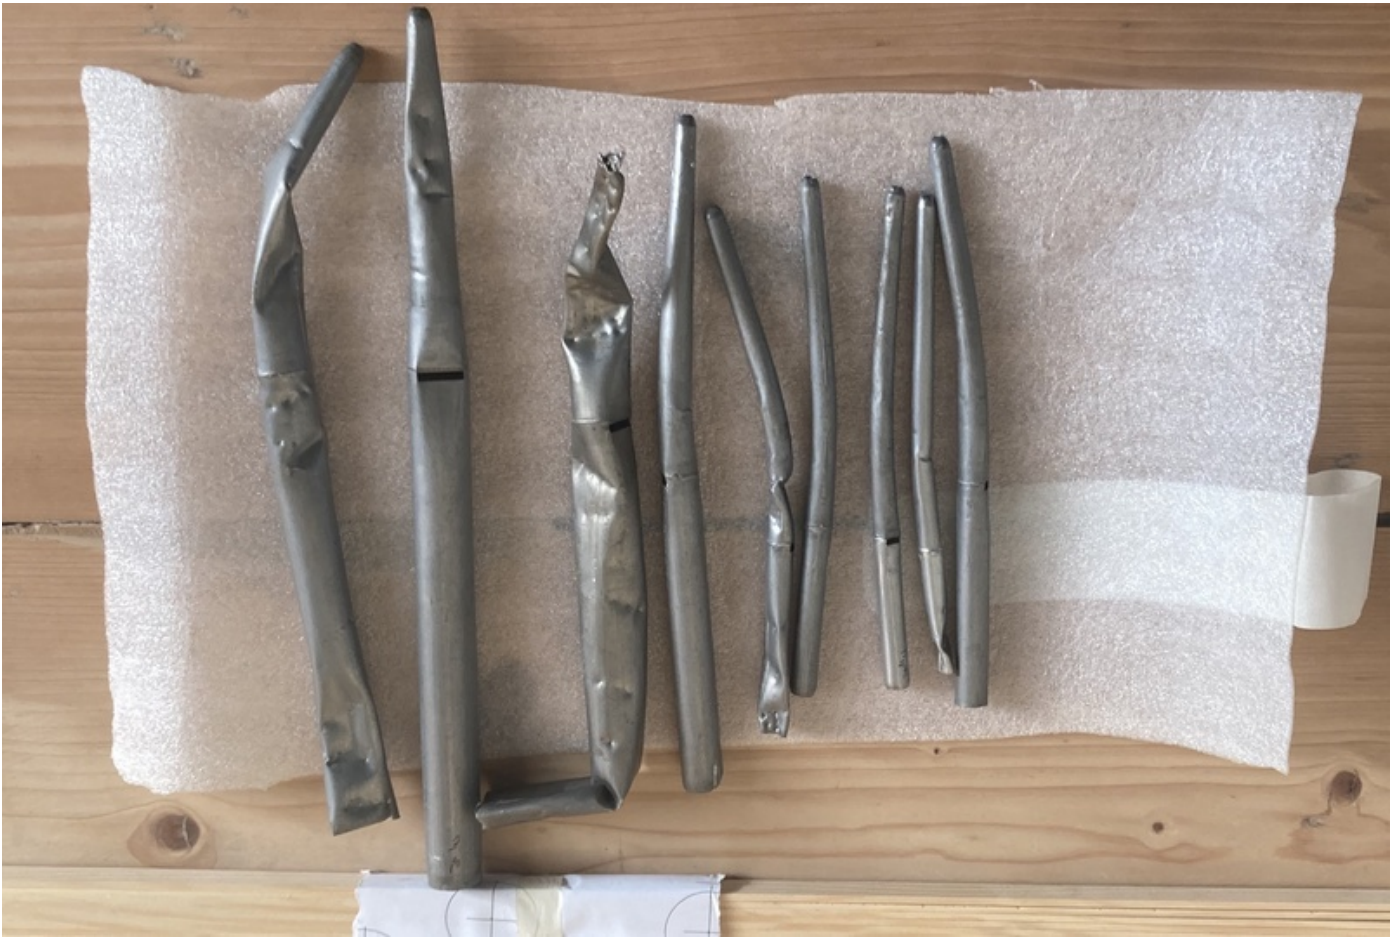
29. Dezember 2022: Marderschaden festgestellt: Abstrakten im Boden unter der Orgelbank C-A durchgefressen; 9 Zinnpfeifen in der 1' Lage misshandelt

2.1.2023: 9 defekte, verbogene Zinnpfeifen (siehe Foto) und 10 angeknabberte Abstrakten zur Reparatur entfernt. Mit Maschendraht an den hinteren Gehäusefüllungen die Orgel abgedicht. Zwischen den

Marderschaden, Dez. 2022

Prospektpfeifenfüßen temporär ebenfalls Maschendraht angebracht. Zwei elektronische Marderschrecke sind inzwischen aufgestellt.

» Reparatur und Wiedereinbau der vom Marder beschädigten Pfeifen und Abstrakten in naher Zukunft (bis spätestens Sommer 23) durch die Firma COT.
