» Taterloch / Tărlaua / Felsötatárlaka

» 1912

» Carl EINSCHENK

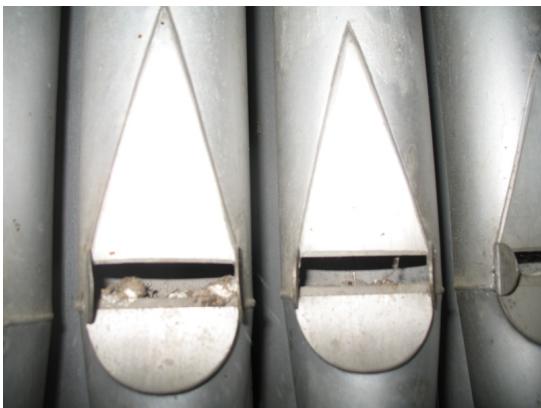
verschmutzt

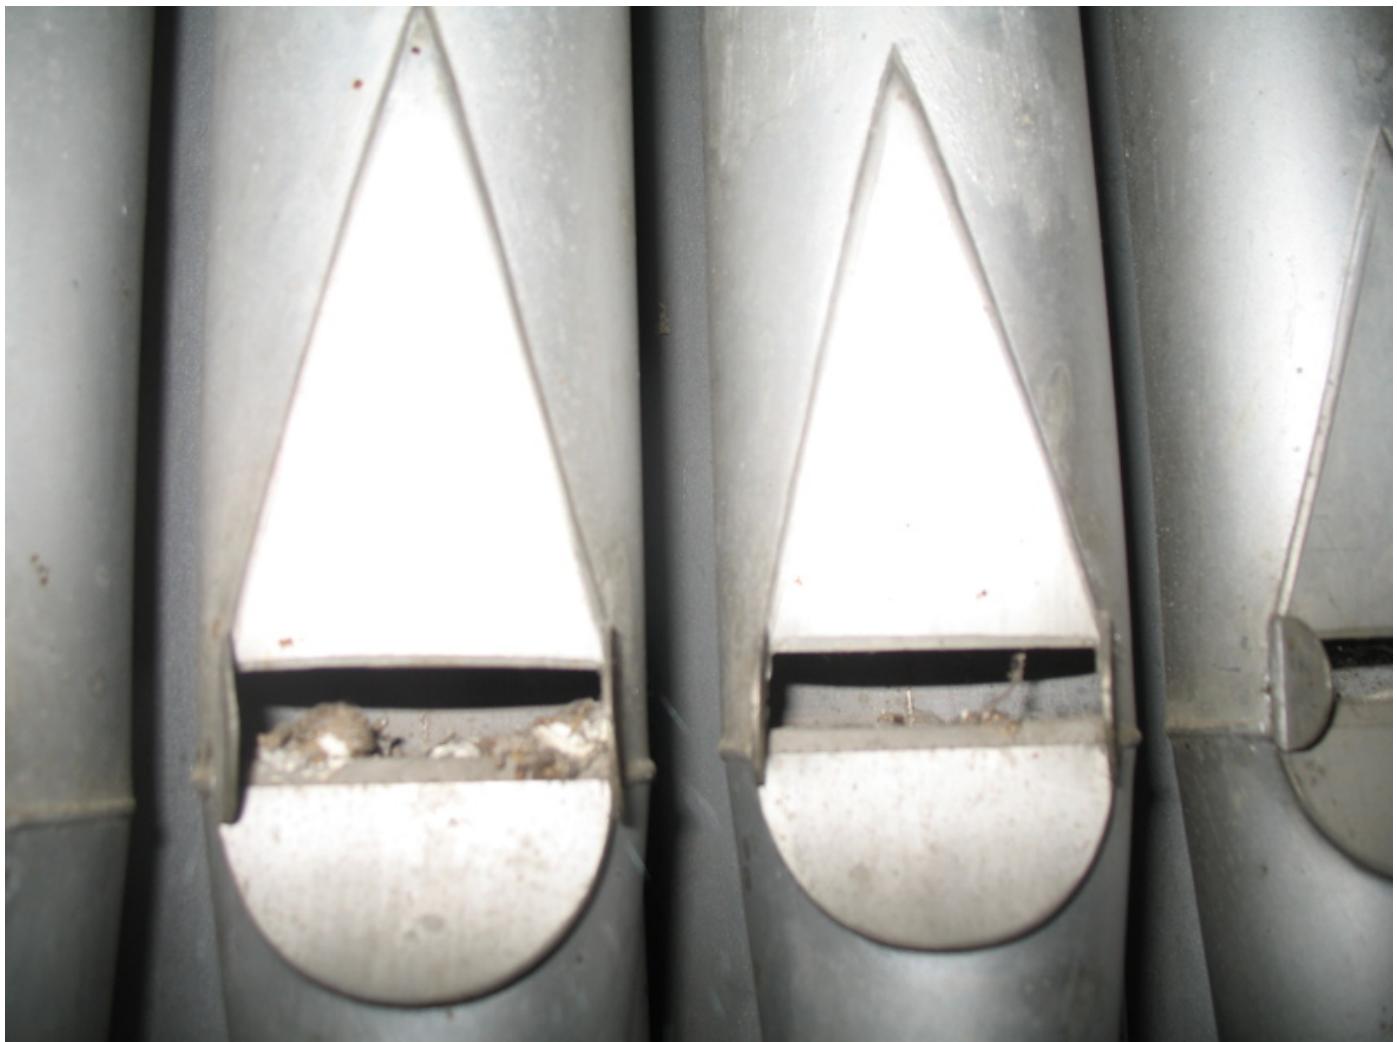
verschmutzt

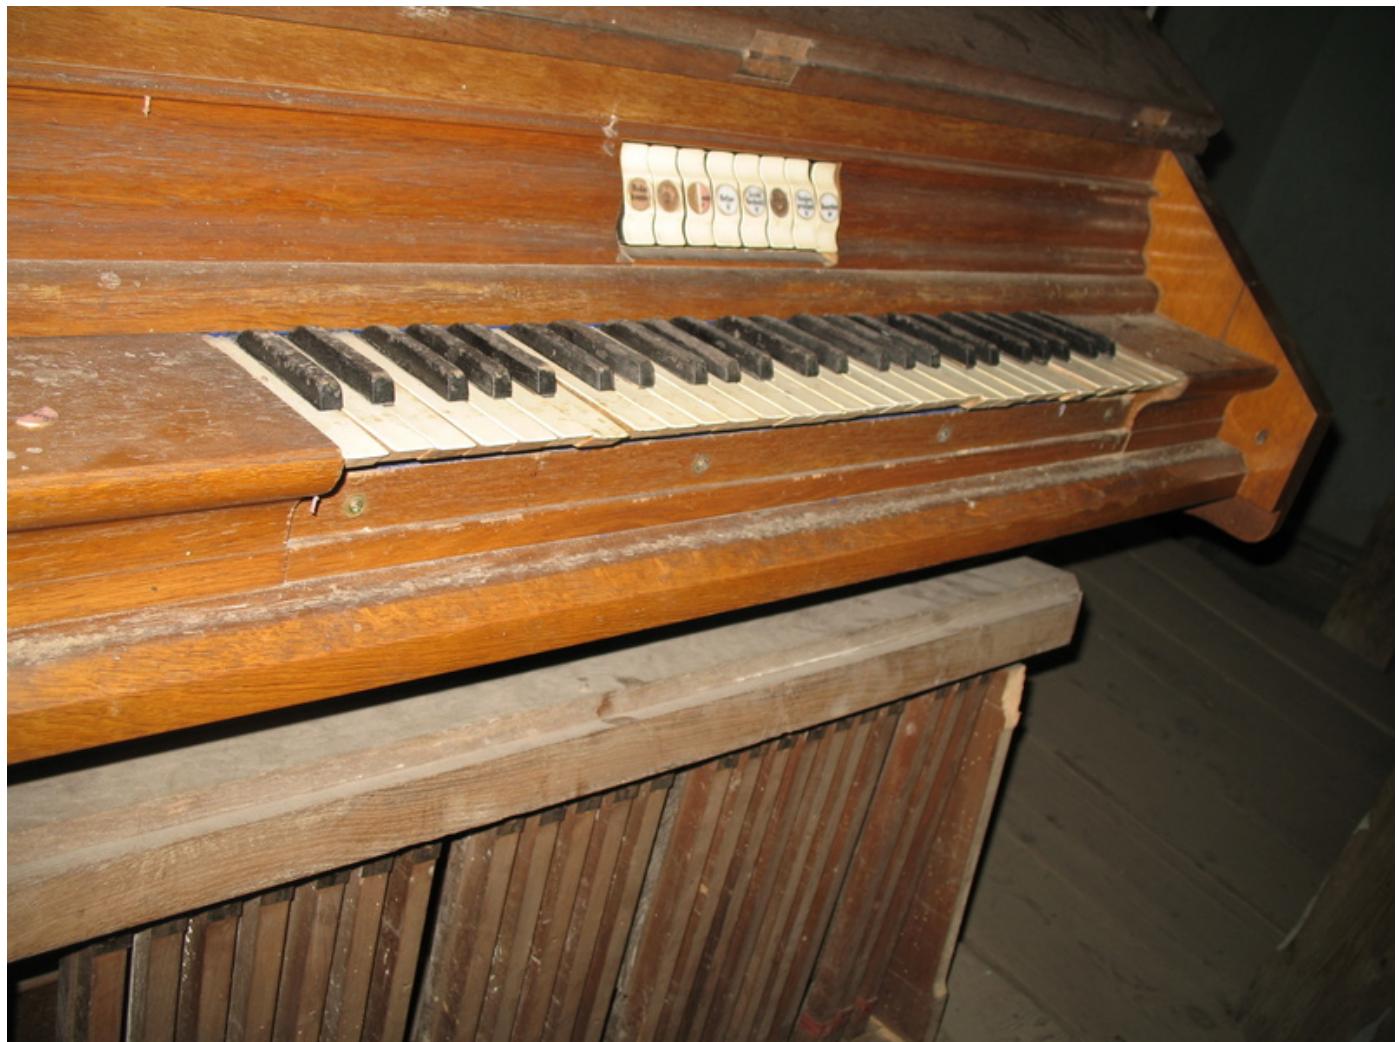
verwahrlost
