Prospekt

» Mergeln / Merghindeal / Morgonda

» Johannes HAHN

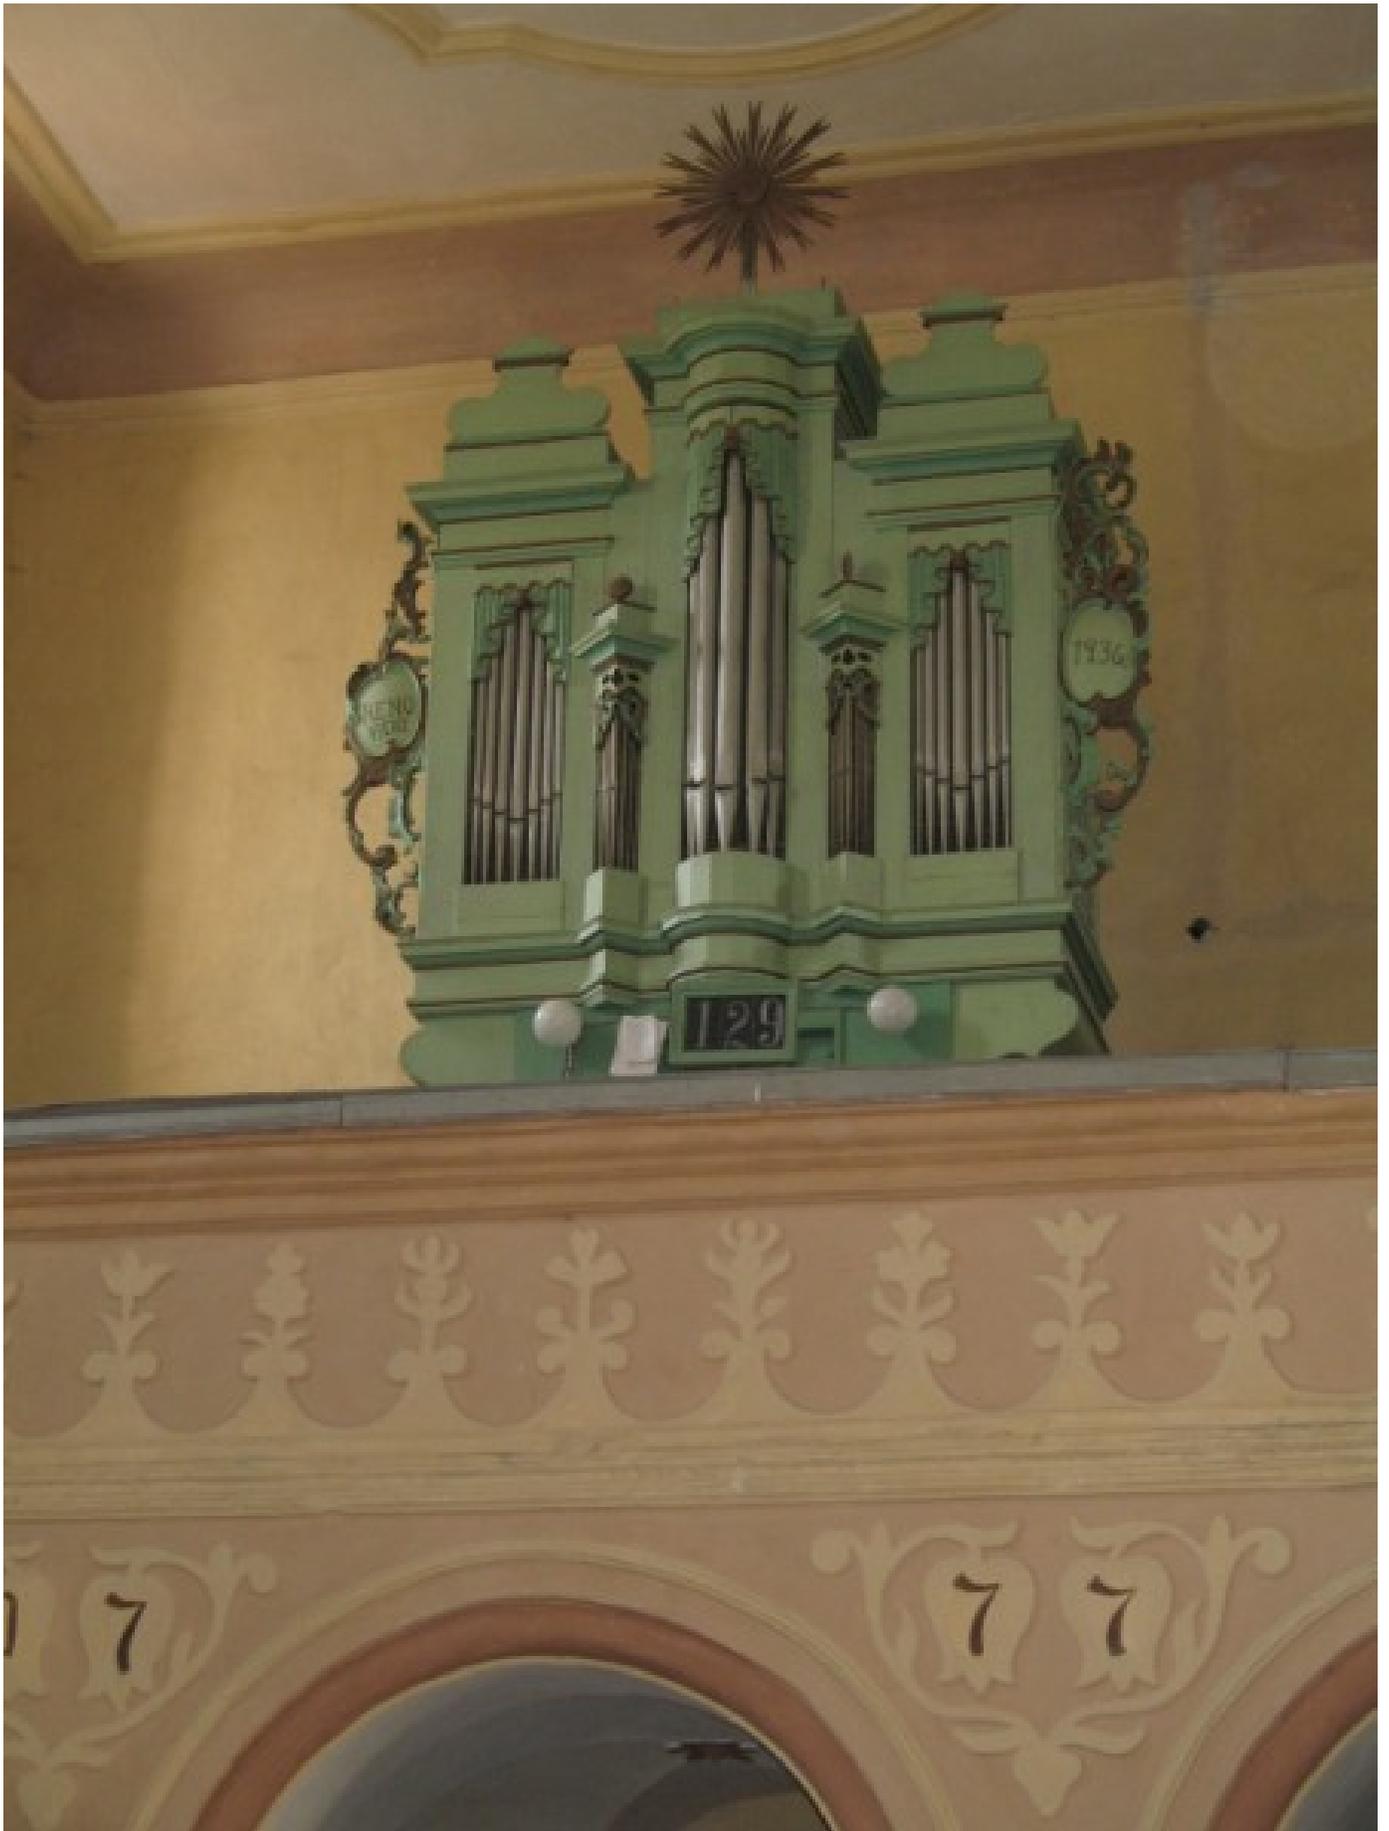
Prospekt

» Barock, 1936 übermalt, Zinkpfeifen nicht original. / Baroc, revopsit în 1936, ornamentat, tuburi de zinc neoriginale.

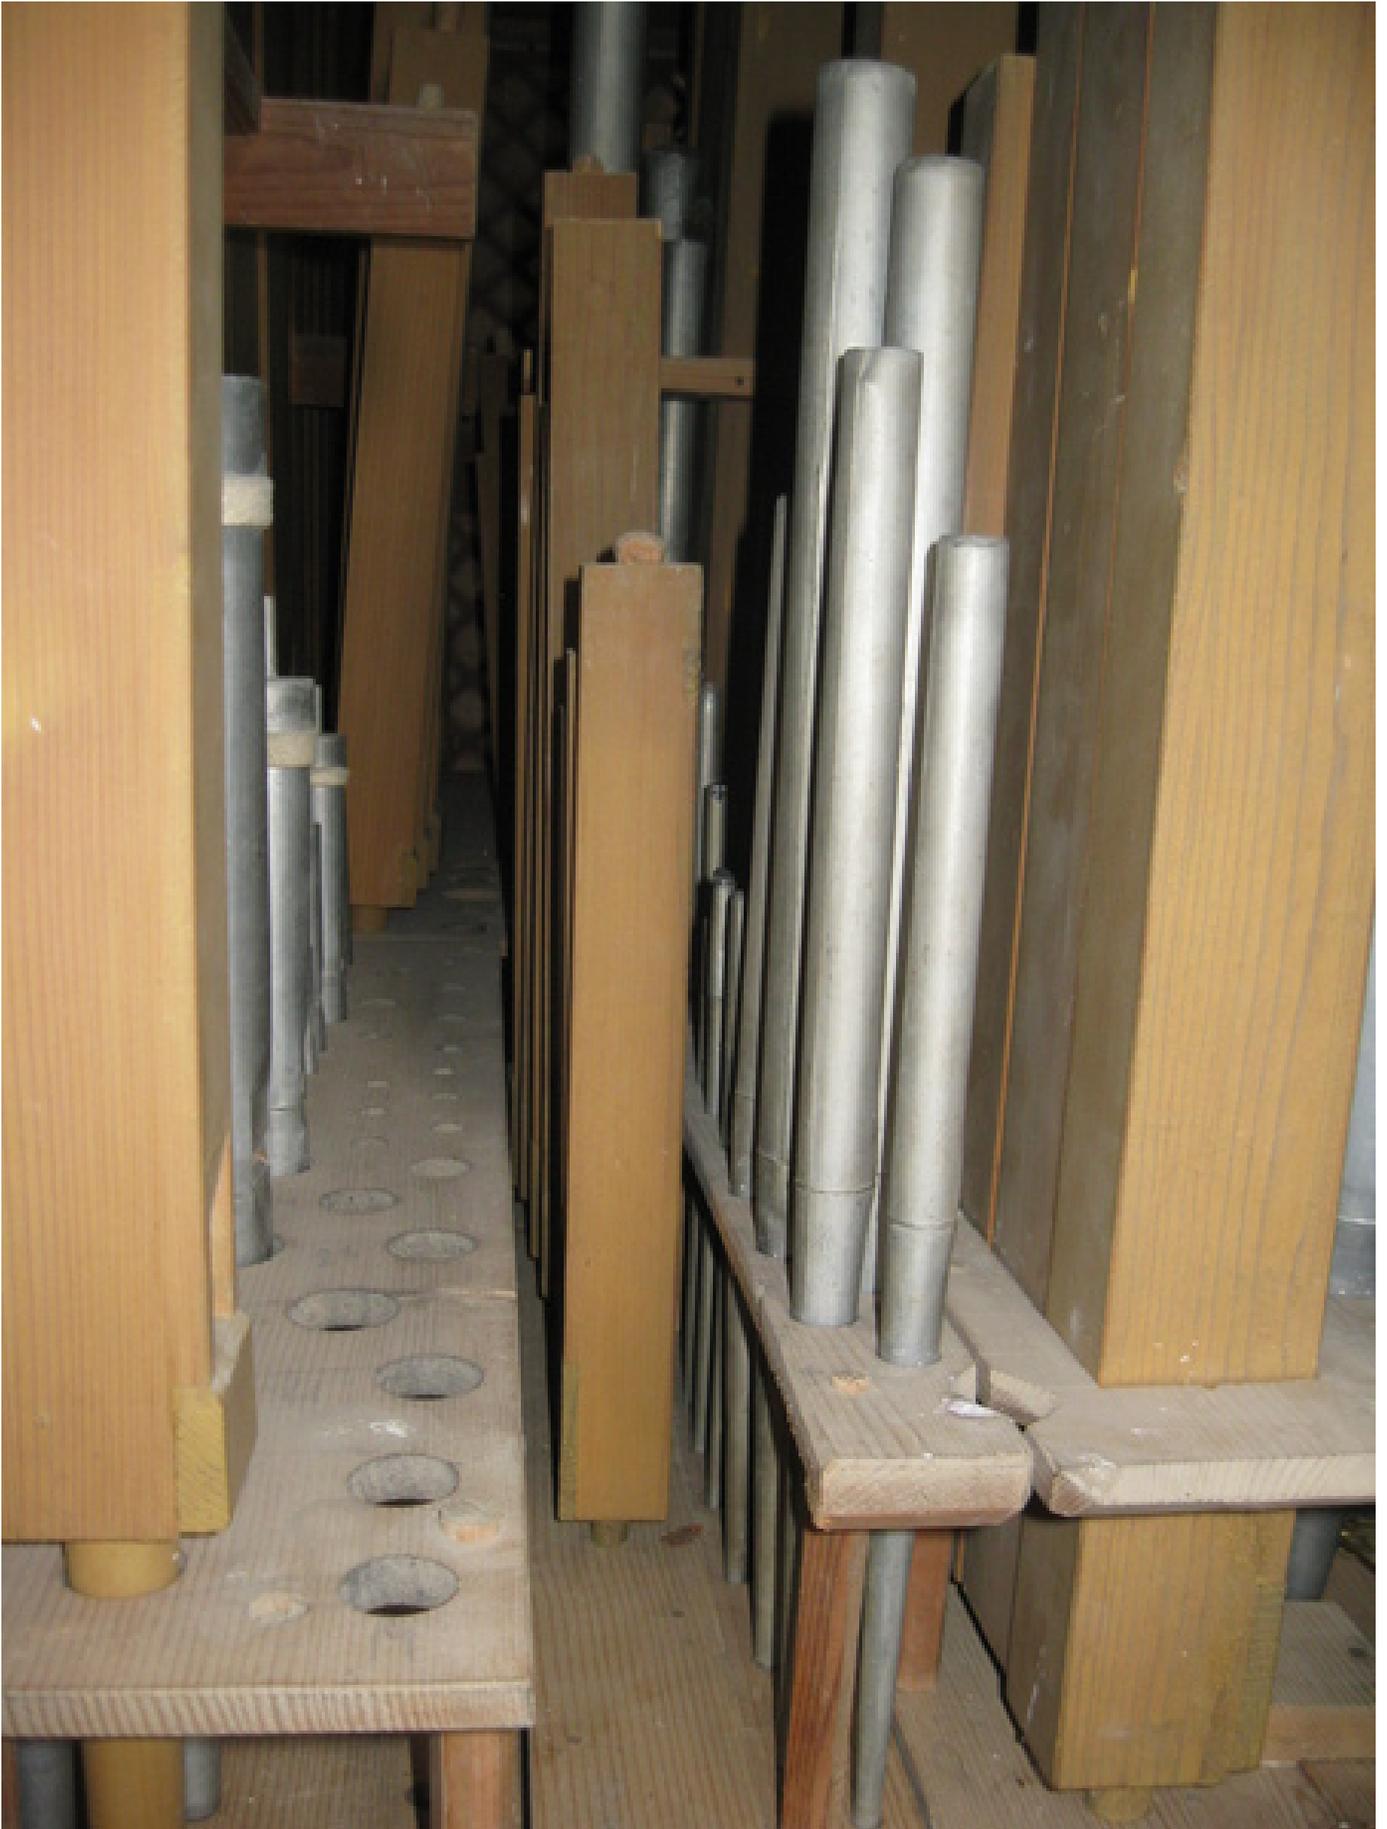
September 2012

2012 (September): Die Mechanik des Instruments ist repariert und funktioniert gut. Die Orgel wurde ganz gereinigt. Zwei Pfeifenreihen fehlen! (Quinte und Mixtur). Die Pfeifen sind nicht gestimmt und nicht intoniert. / Mecanismul orgii a fost reparat și funcționează bine. Orga a fost integral curățată. Două rânduri de tuburi sunt lipsă: cvinta și mixtura! Tuburile din orgă nu sunt acordate, nici intonate.

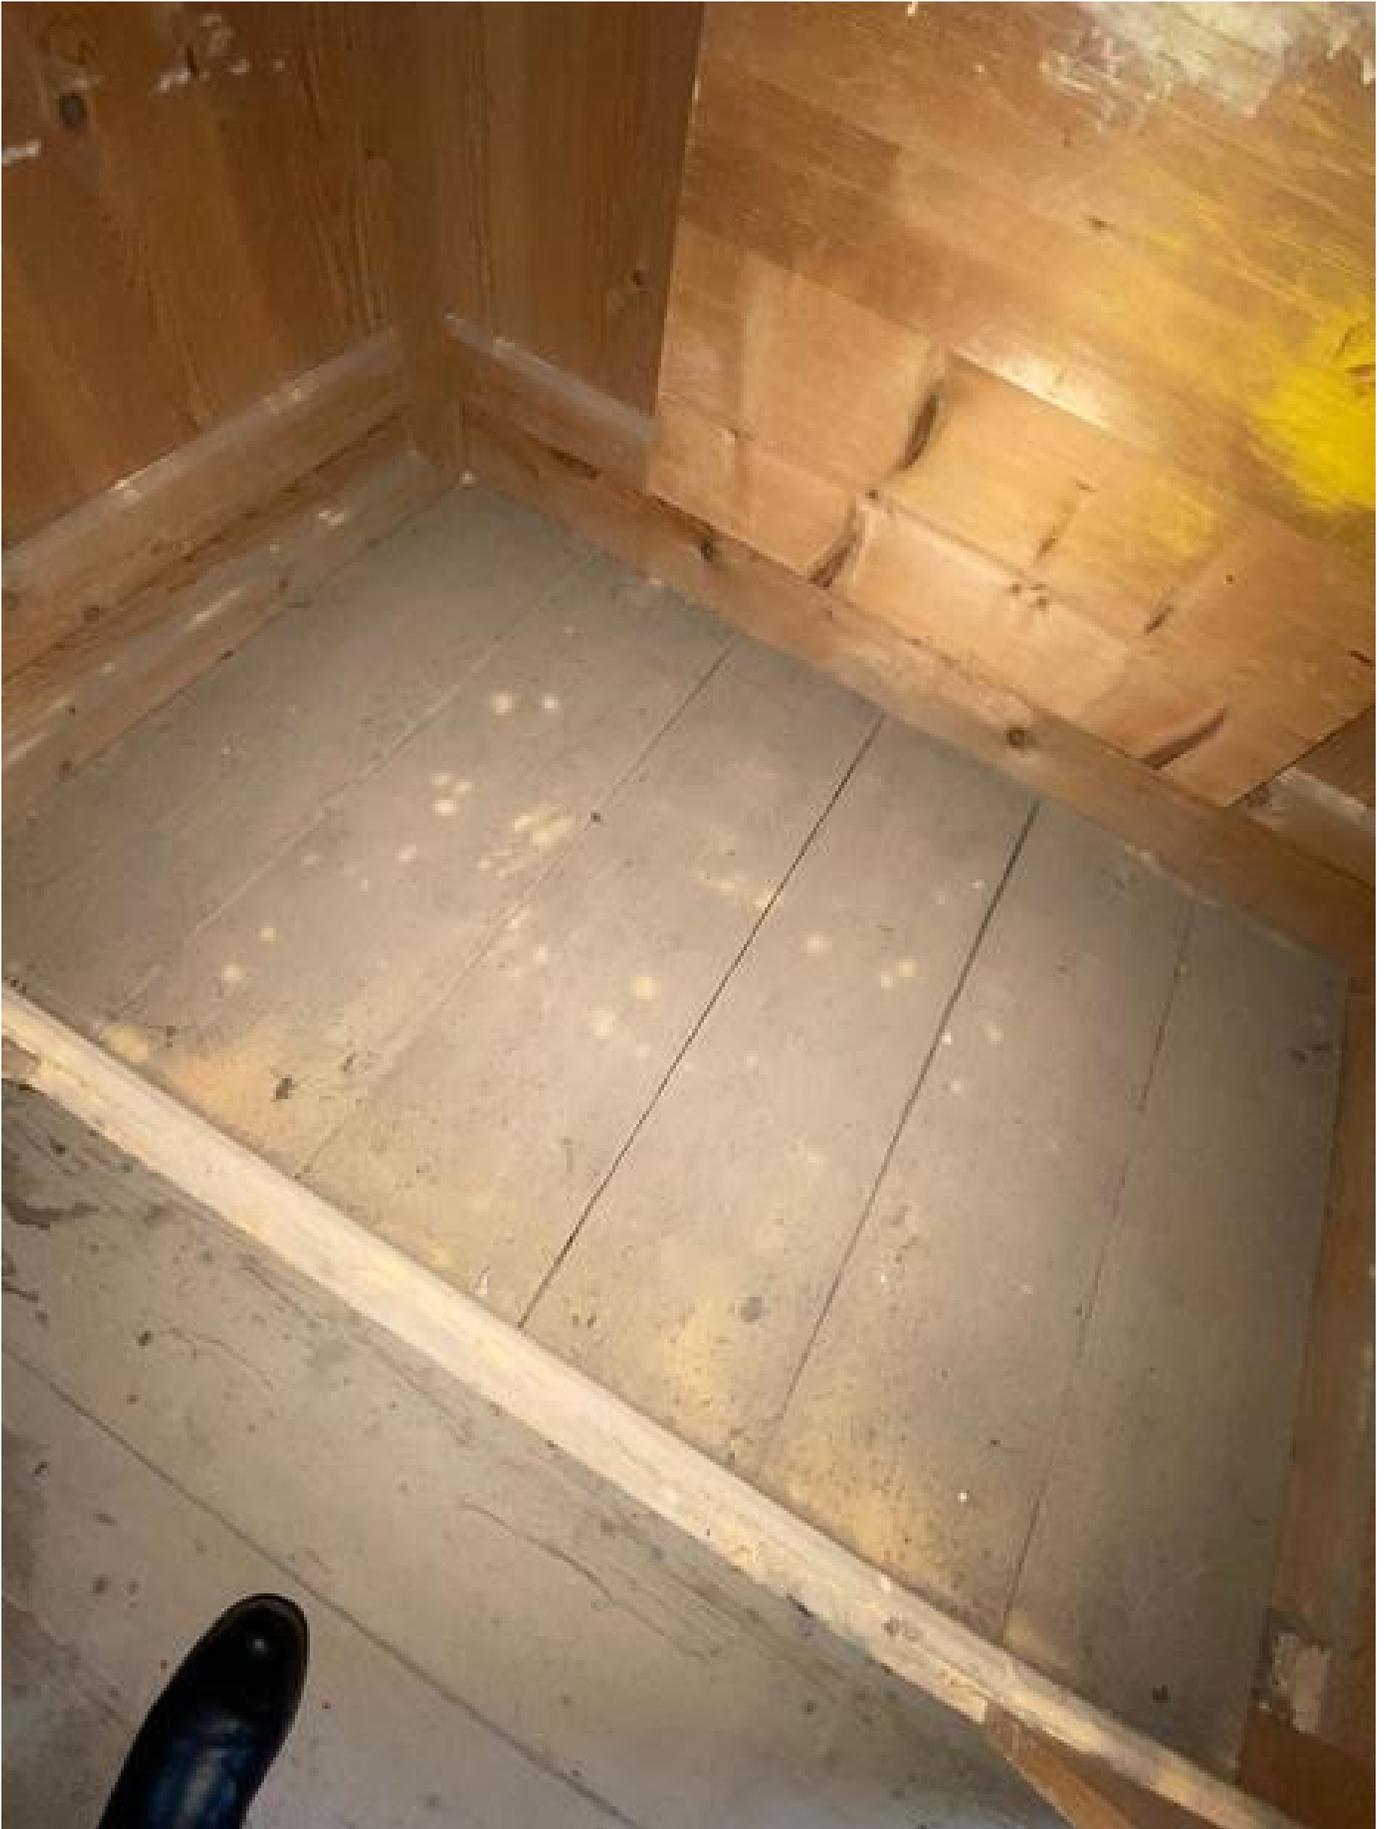
2021 (Februar): Pfr. Astrid Hofmann berichtet, dass der Holzwurm arbeitet (siehe Foto). Der MArder ist in der Kirche, jedoch (noch) nicht in der Orgel. Balg / Motor sind nicht in Ordnung. Kann sein, dass der Marder dafür verantwortlich ist.

Holzwurm arbeitet hart und unerbittlich.
