# Leschkirch

Nocrich / Újegyház

Hermannstadt / Sibiu County

| Built | 1807 |

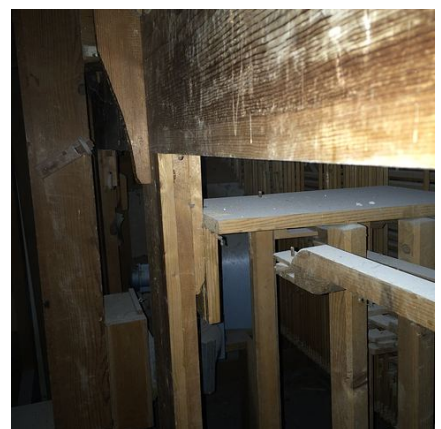
Besuch 16.5. 2015: Es IST ein Orgelmotor eingebaut (sichtbar zw. Balganlage und Orgelgehäuse. Originale Prospekt Pfeifen in sehr schlechtem Zustand, Füße in sich zusammengefallen; zum Teil fehlend. Weiteres darüber unter Sonstiges.

Orgelmotor sichtbar zwischen Balganlage und Orgelgehäuse

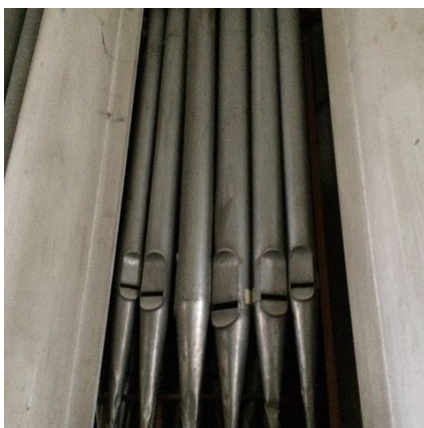
Prospektpfeifen fehlen und sind in vernachlässigtem Zustand
