# Schaal

Șoala / Sályá

Hermannstadt / Sibiu County

| Organ builder | Heinrich MAYWALD |

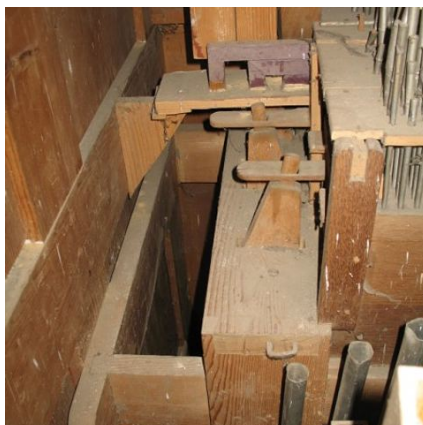
Schleifen

Schleiflade mit Keilschleifen / instrument cu culise cuneiforme

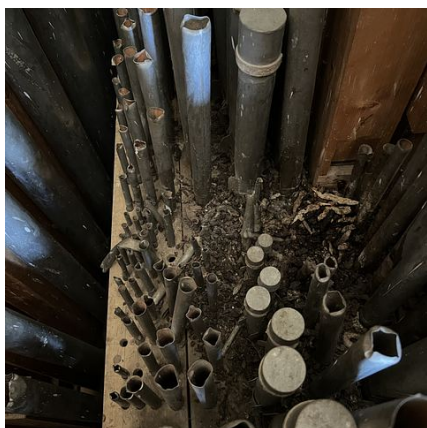
Gut, Holzwurm, Marderspuren um die Orgel herum / instrument în stare bună, urme de carii de lemn și rozătoare în jurul orgii

15.9.2025: Das Instrument ist nach massivem Marderbefall stark beschädigt. Siehe Foto

MarderSpuren
