# Holzmengen

Hosman / Holcmány

Hermannstadt / Sibiu County

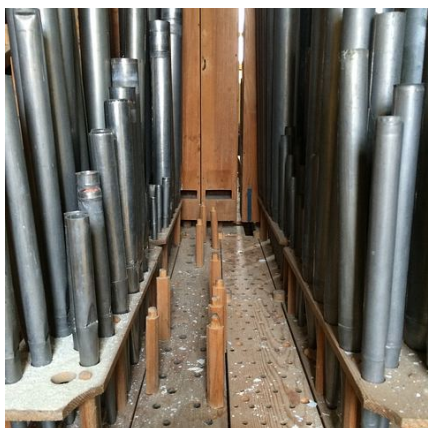
Besuch 16. Mai 2015: Das Dach über der Orgel ist / war undicht. Drei (?) Register sind nicht eingebaut. Einiges Pfeifenmaterial steht neben der Orgel. Einige Teile der Rückwand ebenfalls. Das Gehäuse steht offen und das Pfeifenmaterial ist deshalb unerwünschten, unfachgemässen menschlichen Einfüssen ausgesetzt. Einige Pfeifen sind verschwunden / fehlen. Die eine der zwei Seitenwände (mit Gitter) und eine der Rückwände finden sich in einem der Wehrtürme. Die Balganlage im Turm hinter der Orgel ist ausser Funktion (defekt), eine der wenigen originalen Balganlagen von Maetz. Ein 220V Orgelmotor (scheint eher etwas klein zu sein für das Instrument), der hinter der Orgel in einer Nische versorgt die Orgel mit Wind. Stromversorgung funktioniert nur, wenn das Licht im Kirchenschiff eingeschaltet ist. Ca. 4 Register sind spielbar.

drei fehlende Register.
