# Arkeden

Archita / Erked

Mureș County

## Condition ■■■

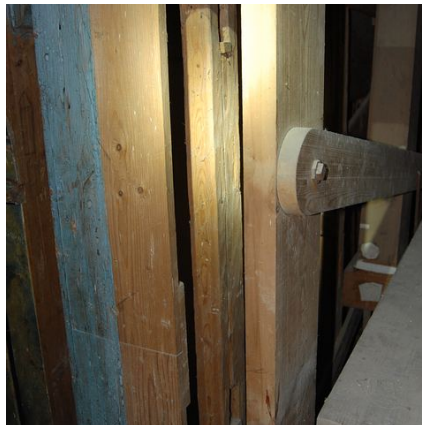
Detail der jetzigen Balganlage mit Spuren der alten Keilbalganlage links am Gehäuse Pfosten und hinten am Kanal

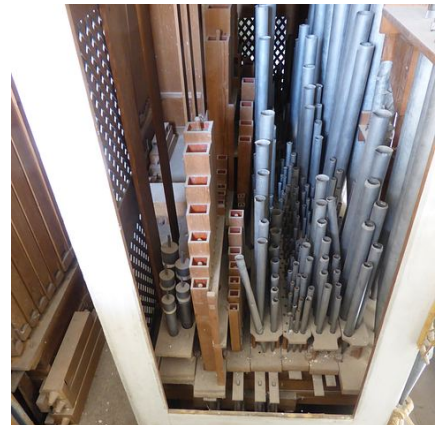
seitlicher Einblick in die Orgel: schwach sichtbar ichtbar die Aufdoppelung der Stöcke im Pedal links und im Manual rechts

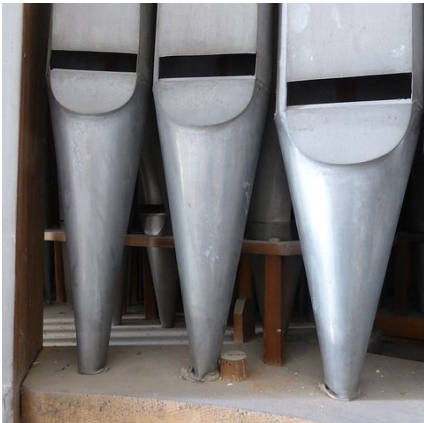
Eingesunkene Pfeifenfüsse der grössten Prospekt Pfeifen des Prinzipal 8' im Mittelfeld

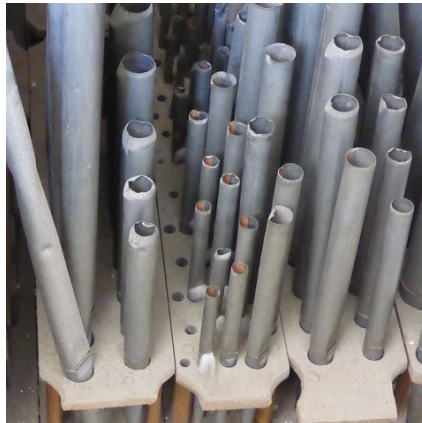
Mixtur: ein fehlender Chor und zwei abgesteckte Reihen. Also "klingt" momentan nur ein Chor

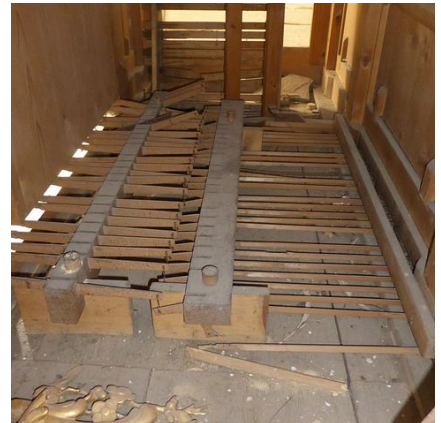
Hinten die Pedalklavatur im Unterbau, dab die Pedaltraktur, zuvorderst im Bild Teil der abgefallenen Schnitzereien
