# Alzen

Alțâna / Alcina

Hermannstadt / Sibiu County

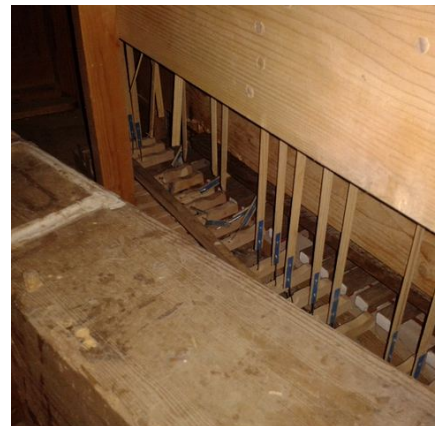
2012: Pedaltraktur zerissen

Juni 2013: Marderschäden durch Hermann Binder behoben. Orgel wieder gut spielbar.

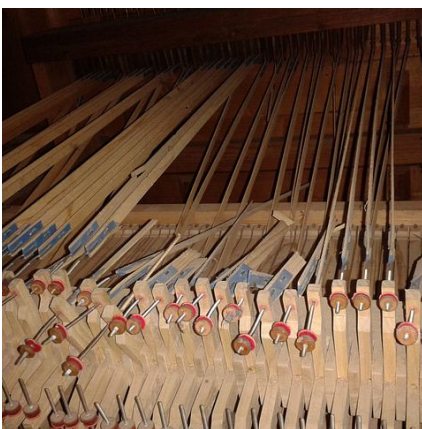
August 2012: Nagetiere haben die Tontraktur zerissen. Die Orgel kann nicht benützt werden. Das wurde im April 2013 festgestellt. / 2012: Tractura distrusă parțial de rozătoare.

2012: Tontraktur von Nagetieren zerissen
