# Kirchberg

Chirpăr / Kürpöd

Hermannstadt / Sibiu County

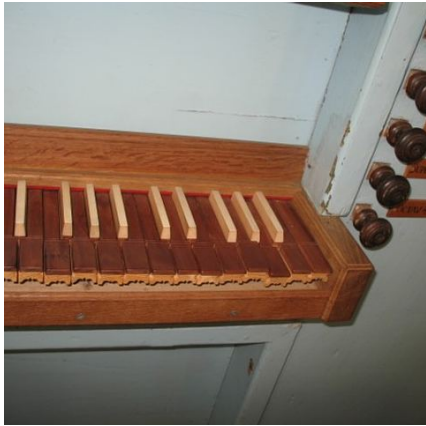
Spieltisch / Klaviatur; neu 1988

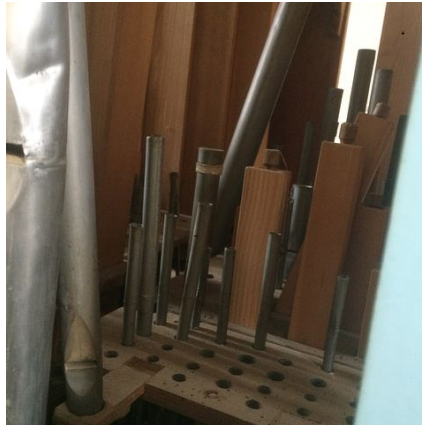
Mixturpfeifen fehlen, 13.1.2020

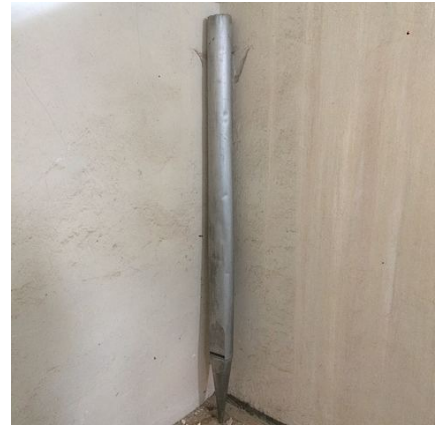
Ihr Zustand ist dramatisch viel schlechter. Die Empore war ohne Schlüssel zugänglich; grosse Prospektpfeifen lagen am Boden; verschmutzt; fehlende Pfeifen; das wertvolle Instrument hat einen schlechten Ausgangspunkt und eine schwierige Zukunft, wenn sich in und um die Kirche nicht bald etwas verbessert.

Prospektpfeife 13.1.2020 Vom Boden aufgehoben und besser plaziert

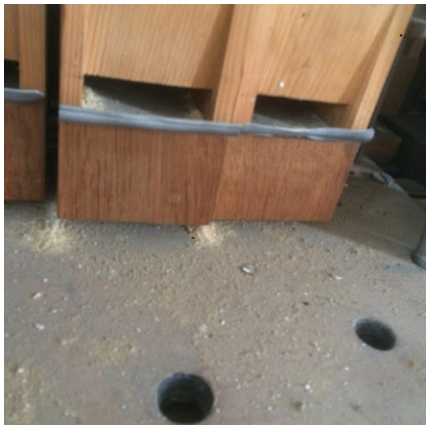
Holzwurm arbeitet; 13.1.2020 die beiden Löcher vorne stammen von dn fehlenden grossen Prospektpfeifen.

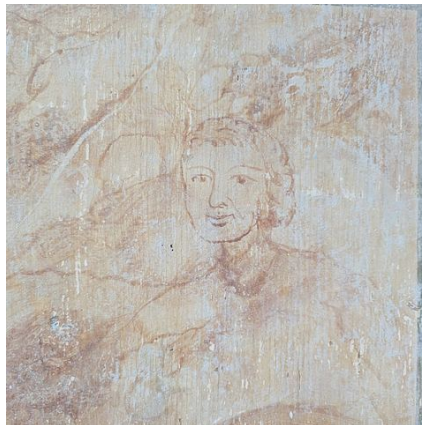
Gehäuserestauration 2024: Figur taucht auf

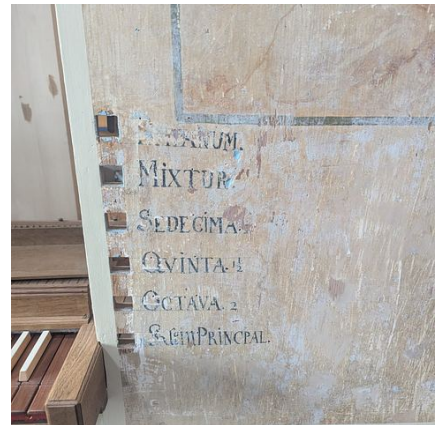
Gehäuserestauration 2024: Registerbeschriftung rechts
