**Ortschaft**

» Braller / Bruiu / Brulya

**Baujahr**

**Orgelbauer**

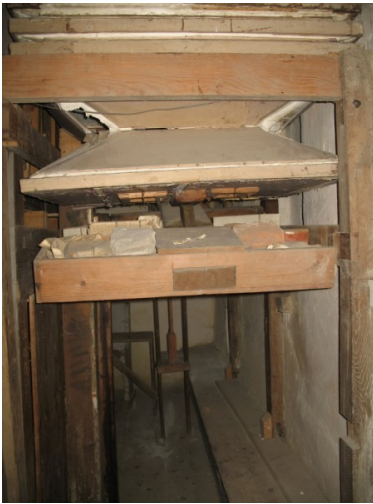
Balg mit Loch

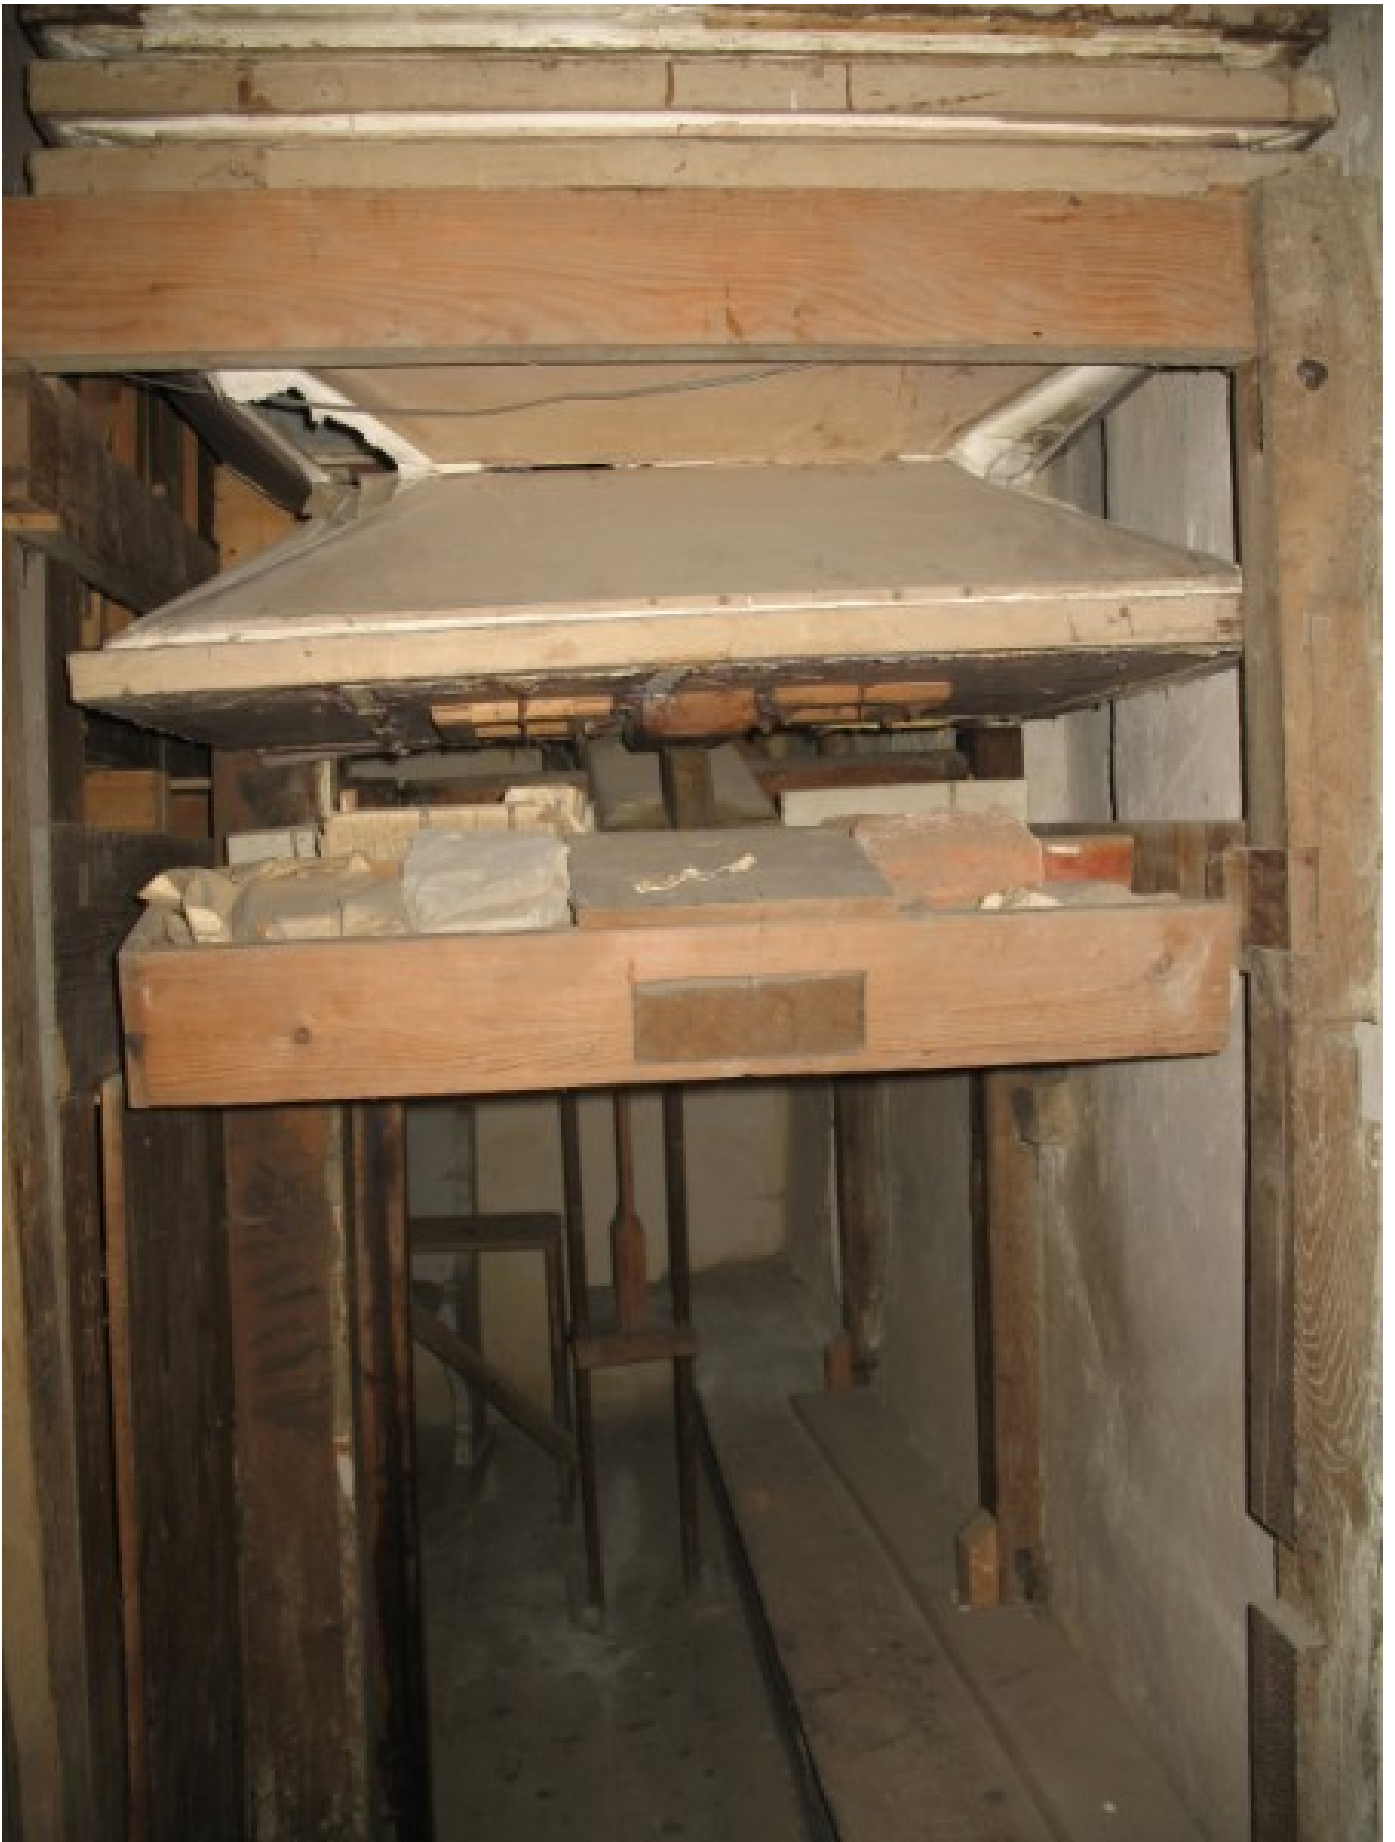
» Nicht spielbar

Balg mit Loch

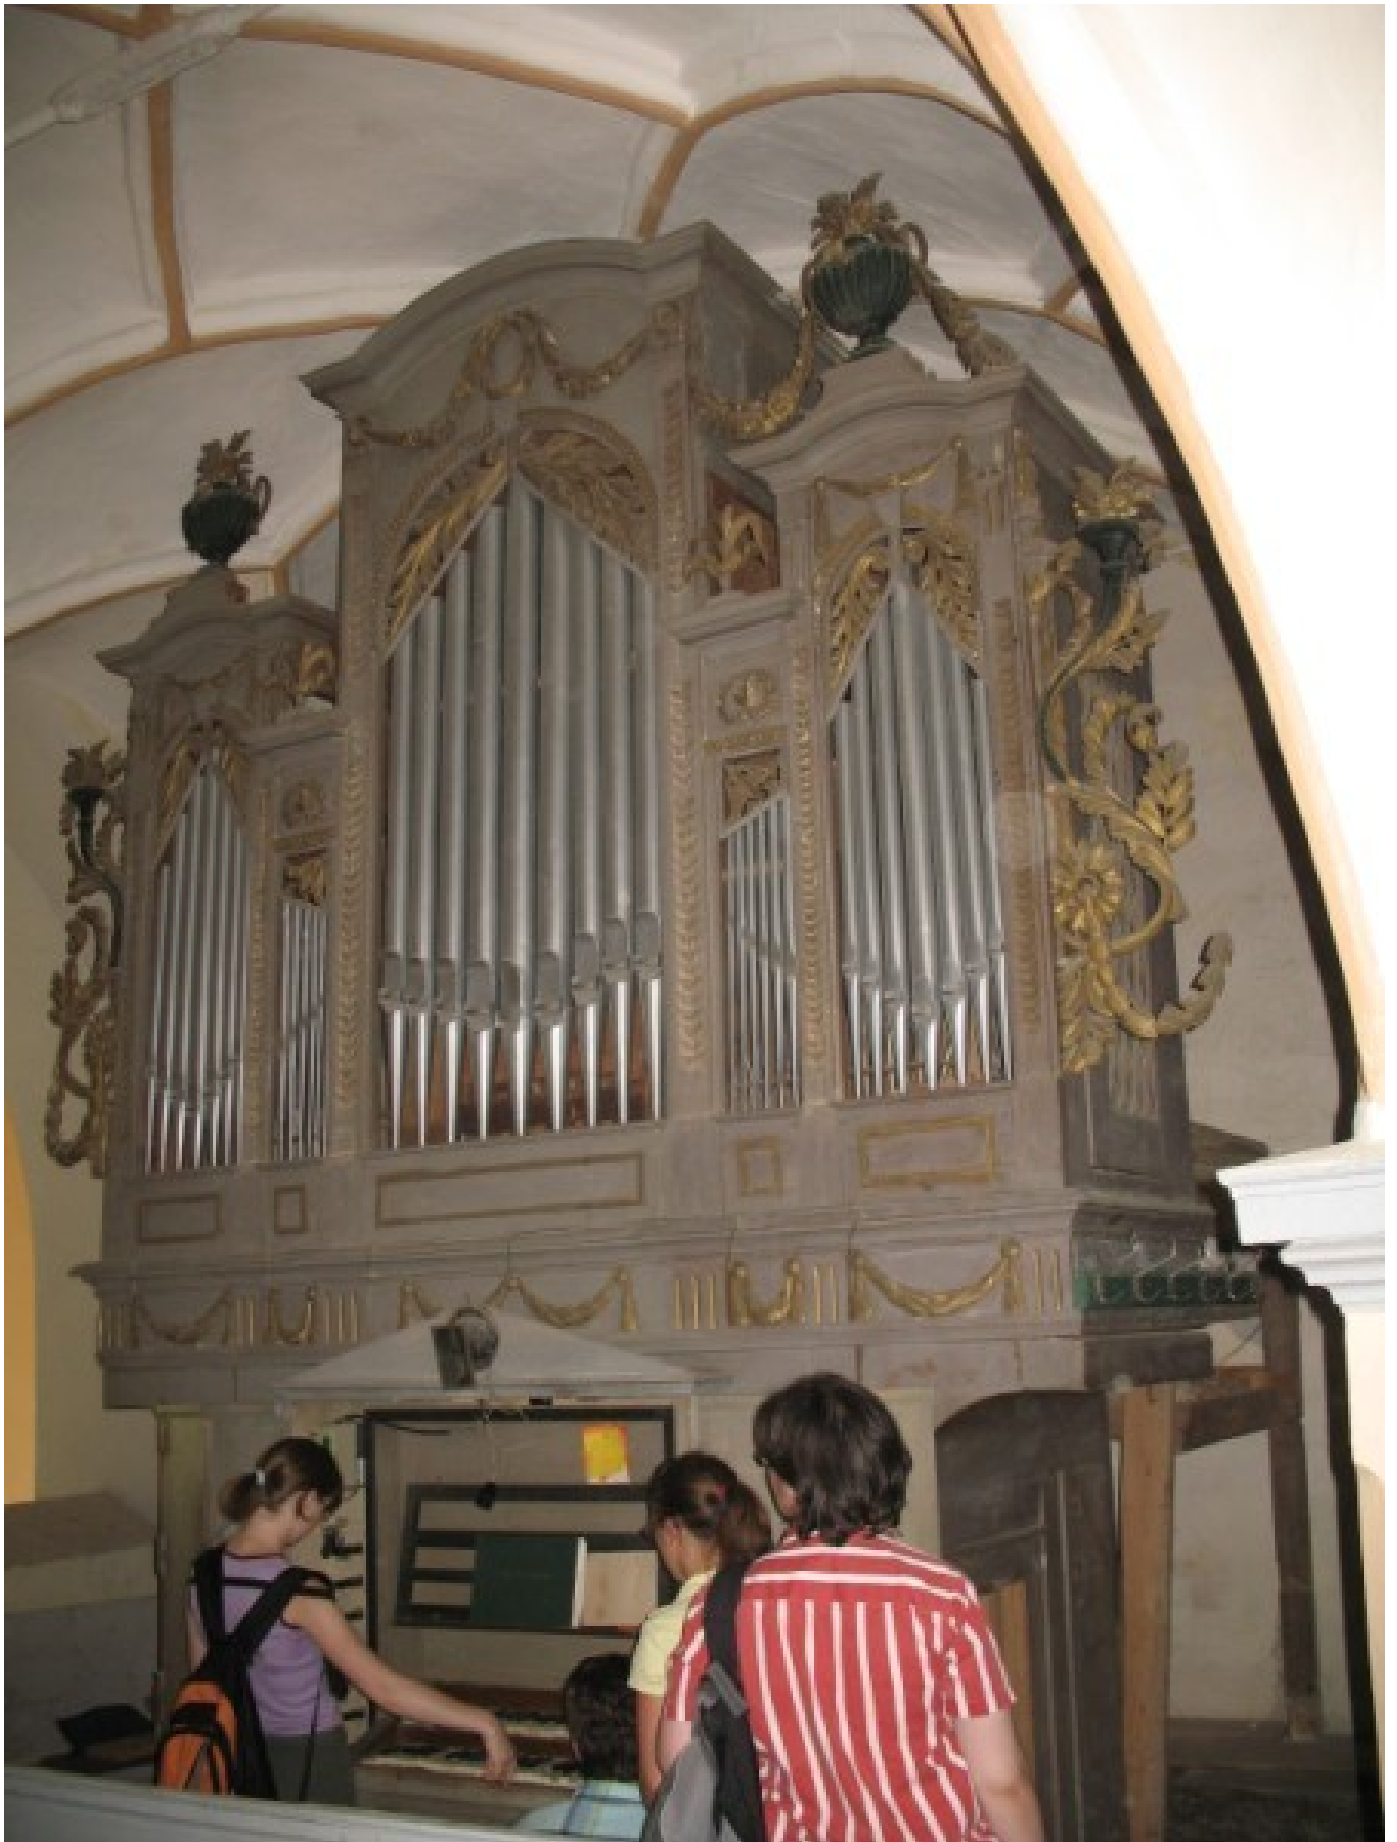
Prospekt

» Zinkpfeifen nicht original /neoriginal, din zinc
