# Arkeden

Archita / Erked

Kreis Mureș

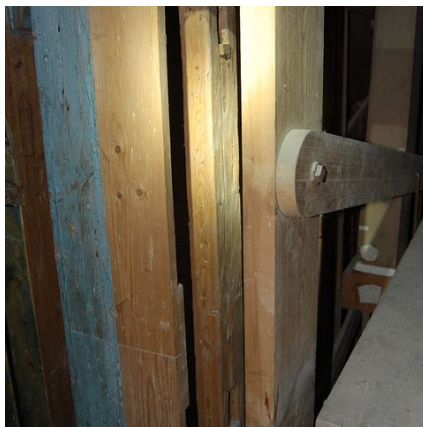
Detail der jetzigen Balganlage mit Spuren der alten Keilbalganlage links am Gehäuse Pfosten und hinten am Kanal

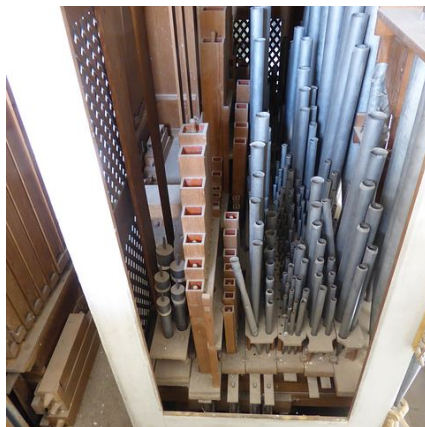
seitlicher Einblick in die Orgel: schwach sichtbar ichtbar die Aufdoppelung der Stöcke im Pedal links und im Manual rechts

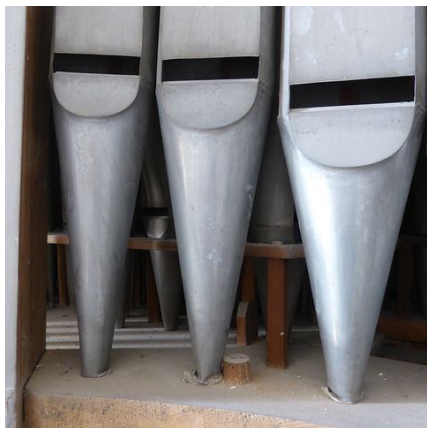
Eingesunkene Pfeifenfüsse der grössten Prospektpfeifen des Prinzipal 8' im Mittelfeld

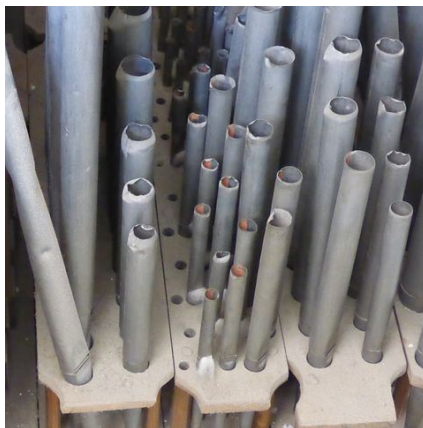
Mixtur: ein fehlender Chor und zwei abgesteckte Reihen. Also "klingt" momentan nur ein Chor

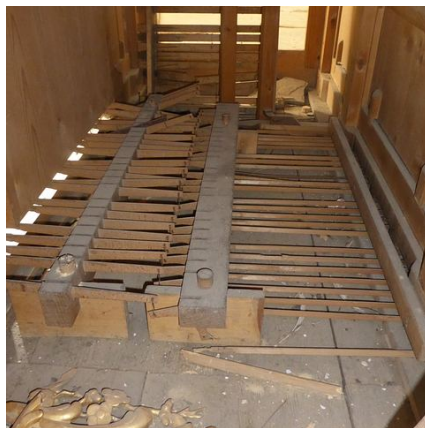
Hinten die Pedalklavatur im Unterbau, dab die Pedaltraktur, zuvorderst im Bild Teil der abgefallenen Schnitzereien
