# Alzen

Alțâna / Alcina

Kreis Hermannstadt / Sibiu

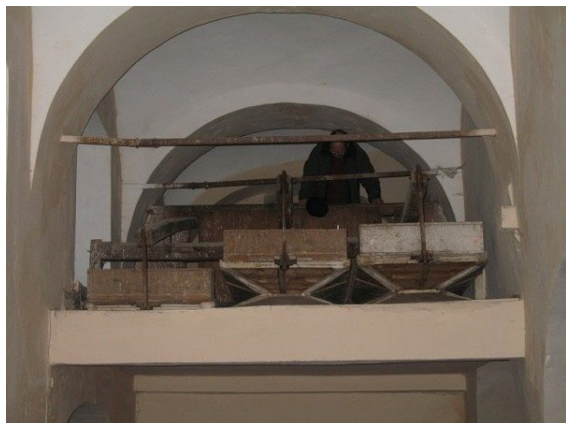
Balganlage

Eine der wenigen originalen Balganlagen mit drei Keilbälgen von Johannes Hahn steht auf der Seite beim Emporenaufgang. Siehe dazu eines der Fotos!

Die Bälge sind jedoch nicht intakt und es ist kaum möglich, per Pedes genügend Wind zu schaffen. Der Motorwind funktioniert tadellos.
