# Rothbach

Rotbav / Szászveresmart

Kreis Kronstadt / Braşov

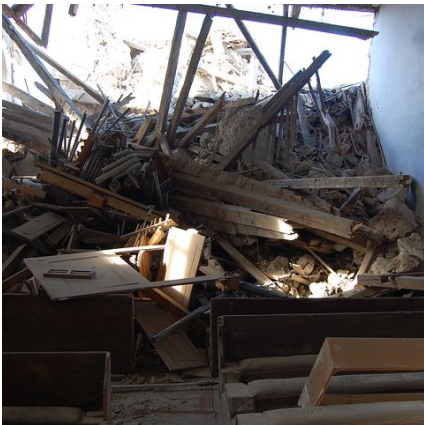
Durch den Einsturz des Turmes am Freitag, 19. Februar 2016 ist die Orgel, die an der Innenwand des Turmes stand, heruntergerissen und in den Trümmern liegengeblieben. Einige der noch brauchbaren Teile der Orgel sind am 22. Februar 2016 ins Kirchenschiff geborgen worden: Bleirohre, Orgelpfeifen und Windladen. Weitere Bergungsarbeiten stehen an, wurden aber soeben (22.2., 13.15h) wegen weiterer Einsturzgefahr bis auf weiteres unterbrochen, bis das Gebäude verantwortbar gesichert ist. Eine Bergung der Orgel ist wegen der Sicherung vorläufig nach Ostern vorgesehen.

Blick vom Kirchenschiff auf die Trümmer 22. Februar 2016
