# Mergeln

Merghindeal / Morgonda

Kreis Hermannstadt / Sibiu

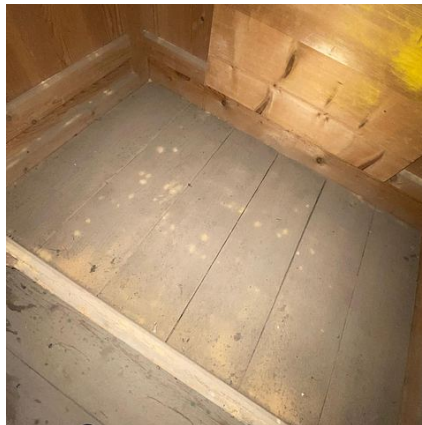
2021 (Februar): Pfr. Astrid Hofmann berichtet, dass der Holzwurm arbeitet (siehe Foto). Der MÄrder ist in der Kirche, jedoch (noch) nicht in der Orgel. Balg / Motor sind nicht in Ordnung. Kann sein, dass der Marder dafür

Holzwurm arbeitet hart und unerbittlich.
