# Leschkirch

Nocrich / Újegyház

Județul Hermannstadt / Sibiu

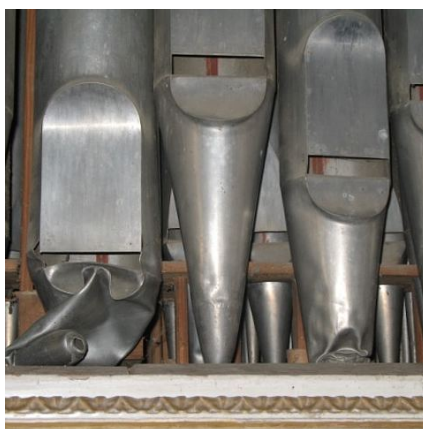
Prospektpfeifen 2008

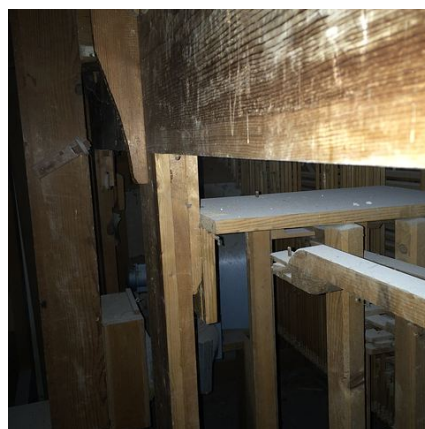
Besuch 16.5. 2015: Es IST ein Orgelmotor eingebaut (sichtbar zw. Balganlage und Orgelgehäuse. Originale Prospekt Pfeifen in sehr schlechtem Zustand, Füße in sich zusammengefallen; zum Teil fehlend. Weiteres darüber unter Sonstiges.

Orgelmotor sichtbar zwischen Balganlage und Orgelgehäuse

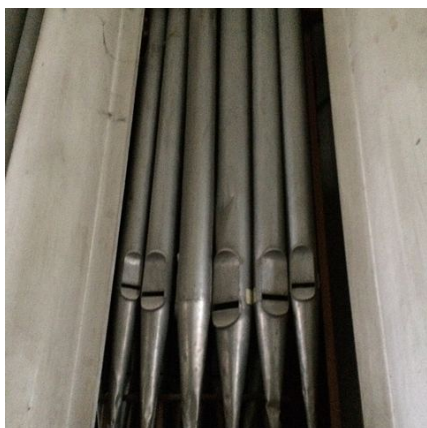
UNspielbar, Holzwurmbefall, Prospekt Pfeifen beschädigt

Prospektpfeifen fehlen und sind in vernachlässigtem Zustand
