## Schaal

Șoala / Sályá

Județul Hermannstadt / Sibiu

| Constructor | Heinrich MAYWALD |

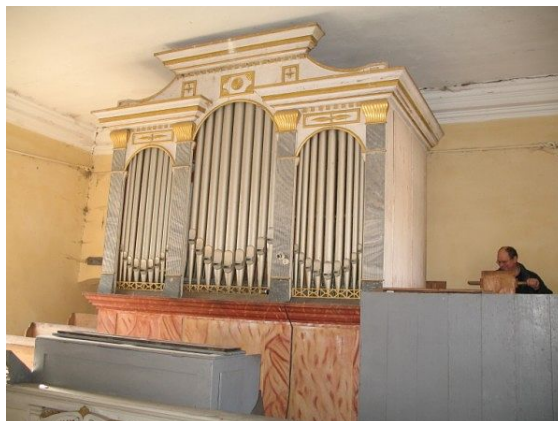
Gut, Holzwurm, Marderspuren um die Orgel herum / instrument în stare bună, urme de carii de lemn și rozătoare în jurul orgii

Meldung per Mail April 2016: Balg und Pfeifen sind vom Marder beschädigt. Aus einer Nachricht des Orgelausschusses vom April 2016 lässt sich noch ergänzen, dass das Instrument inzwischen leider unspielbar ist.
