## Arkeden

Archita / Erked

Județul Mureș

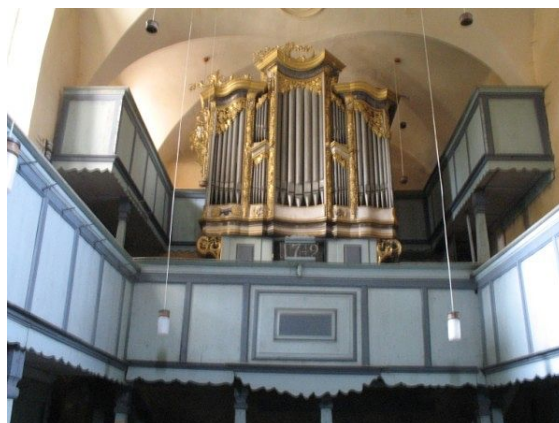
Reich verzierter Prospekt im Raum

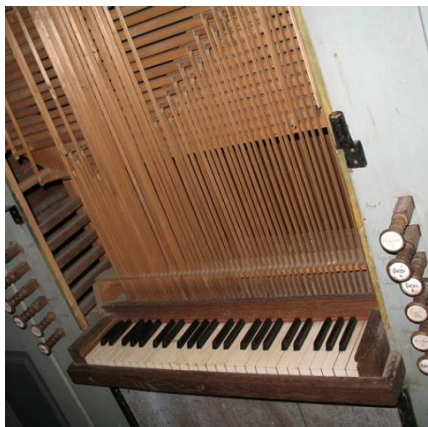
Spieltisch mit Abstrakten

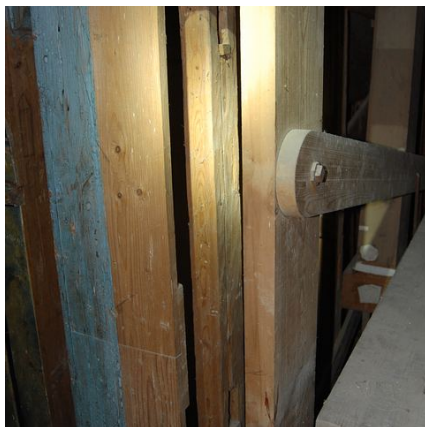
Detail der jetzigen Balganlage mit Spuren der alten Keilbalganlage links am Gehäuse Pfosten und hinten am Kanal

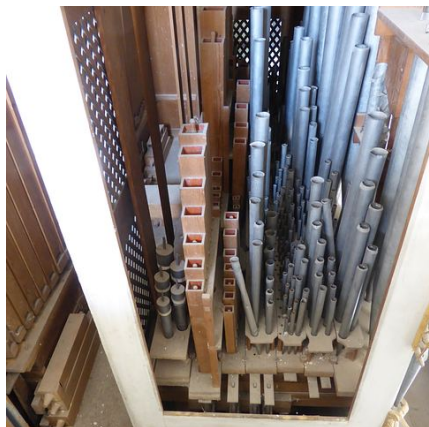
seitlicher Einblick in die Orgel: schwach sichtbar ichtbar die Aufdoppelung der Stöcke im Pedal links und im Manual rechts

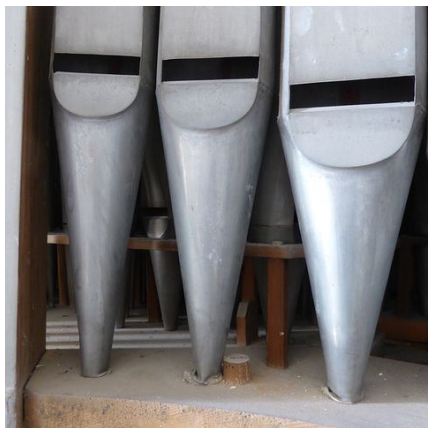
Eingesunkene Pfeifenfüsse der grössten Prospektpfeifen des Prinzipal 8' im Mittelfeld

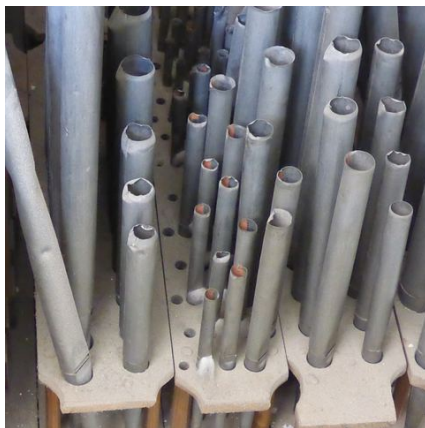
Mixtur: ein fehlender Chor und zwei abgesteckte Reihen. Also "klingt" momentan nur ein Chor

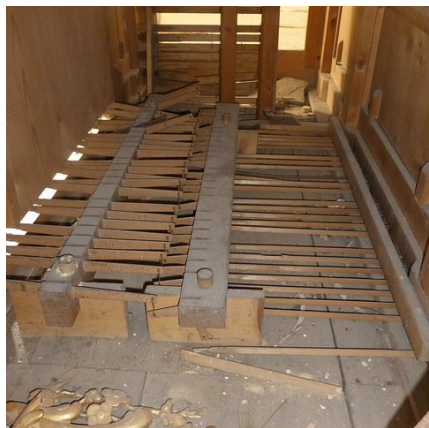
Hinten die Pedalklavatur im Unterbau, dabbb die Pedaltraktur, zuvorderst im Bild Teil der abgefallenen Schnitzereien
