## Alzen

Alțâna / Alcina

Județul Hermannstadt / Sibiu

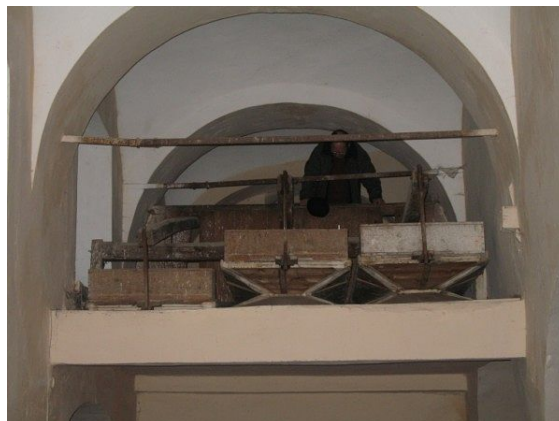
Balganlage

Eine der wenigen originalen Balganlagen mit drei Keilbälgen von Johannes Hahn steht auf der Seite beim Emporenaufgang. Siehe dazu eines der Fotos!

Die Bälge sind jedoch nicht intakt und es ist kaum möglich, per Pedes genügend Wind zu schaffen. Der Motorwind funktioniert tadellos.

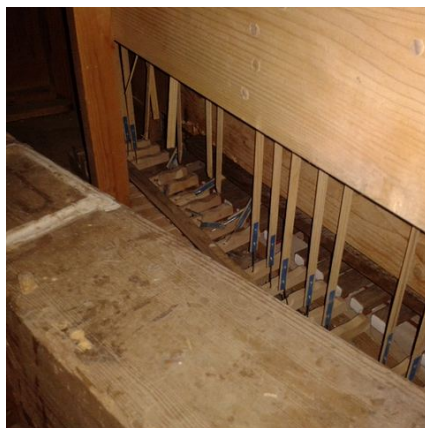
2012: Pedaltraktur zerissen
