## Taterloch

Tătărlaua / Felsötatárlaka

Județul Alba

| Constructor | Carl EINSCHENK |

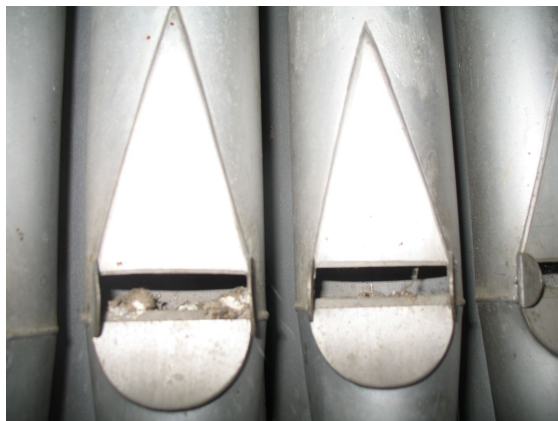
verschmutzt

Unspielbar: Balg kaputt, Pfeifen voller Schutt, schwache Pfeifenqualität im Inneren (Subbaß 16'). / Impracticabil:  
tuburi umplute cu moloz, calitate inferioară a unor tuburi din interior (Subbaß 16').
