Orgel eingerüstet . .

» Meschen / Moşna / Szászmuşna

» Carl HESSE

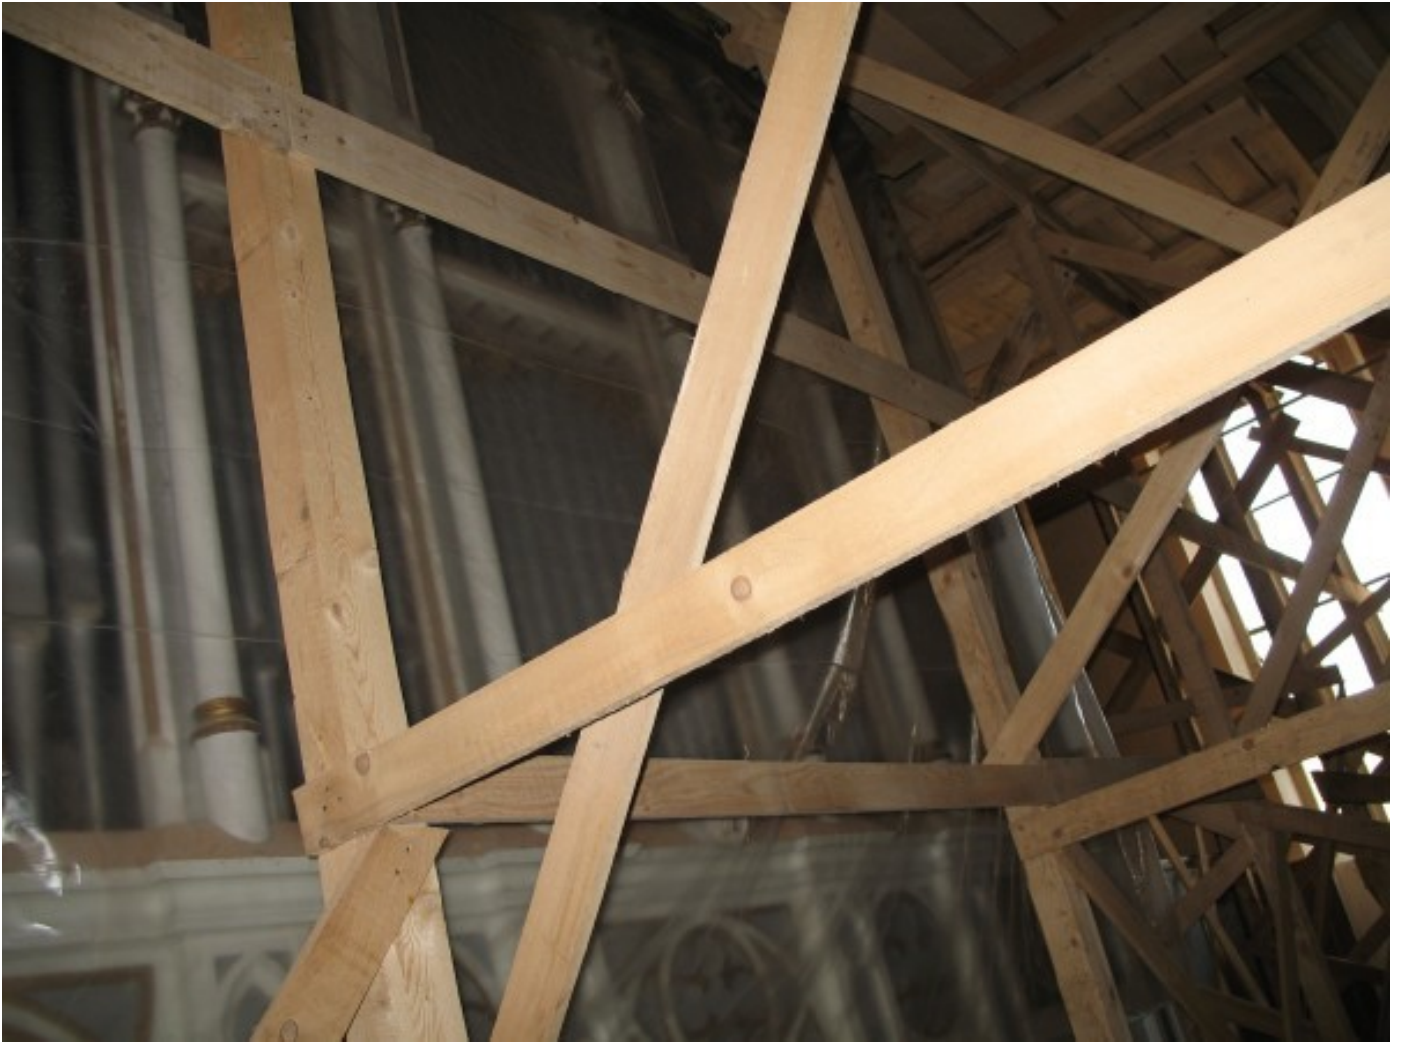
» Westempore, z.Z. wegen Bauarbeiten an der Kirche eingerüstet (notdürftig geschützt)/ balconul vestic, acoperit de un paravan provizoriu și de schele din cauza lucrărilor din interior

Orgel eingerüstet..

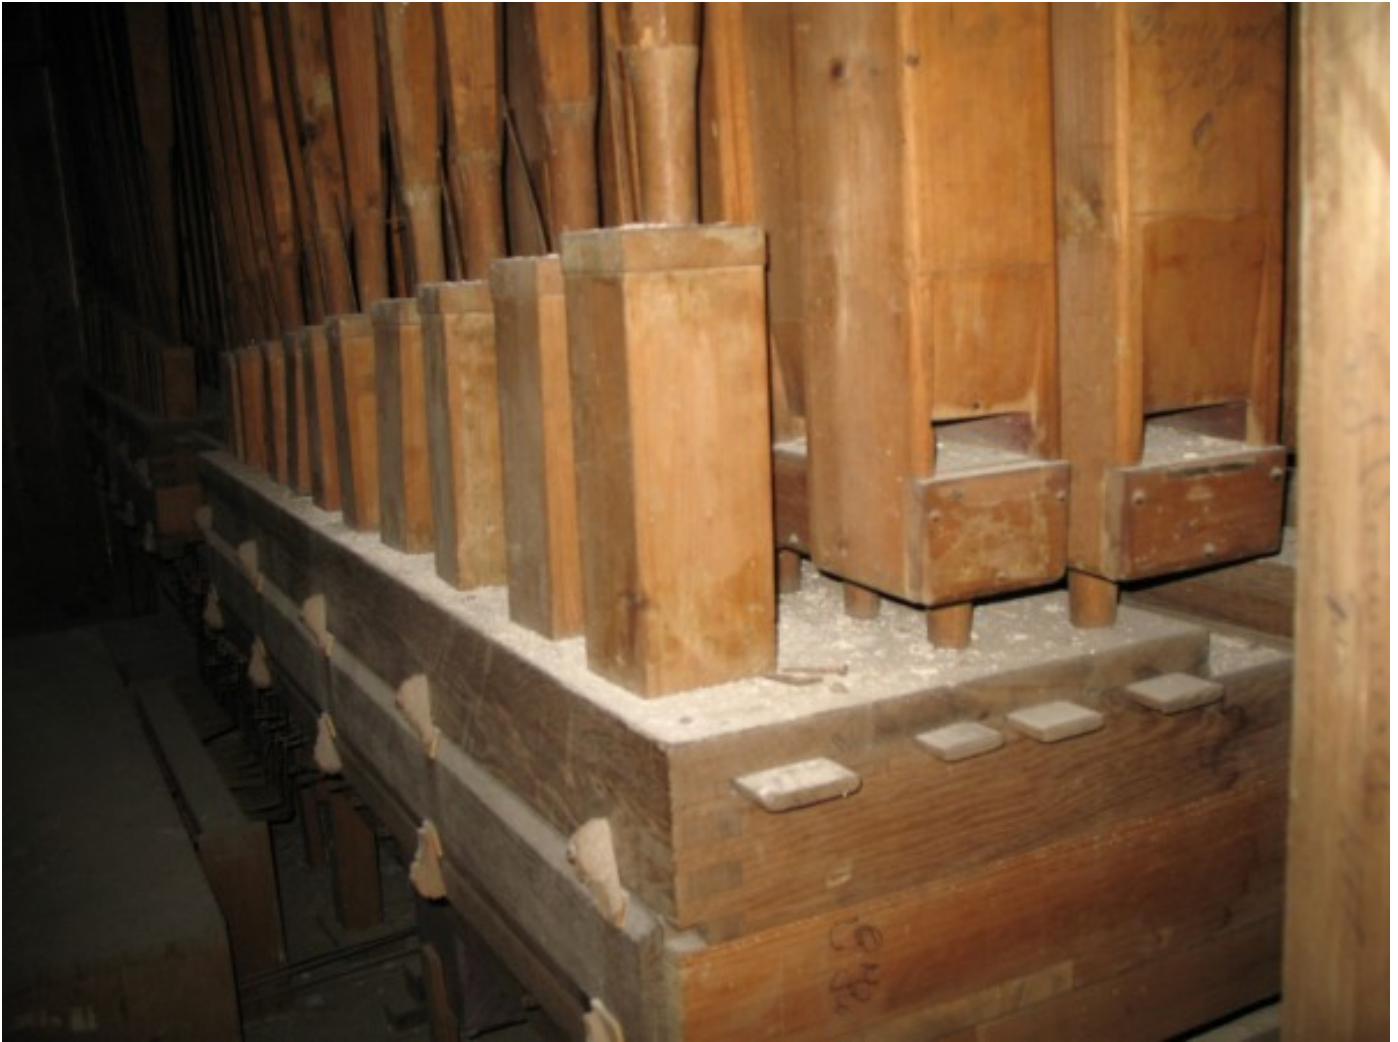
» Das Instrument ist durch die Bauarbeiten im Inneren der Kirche gefährdet, ungepflegt, innen Schutt, der Zustand verschlechtert sich laufend. / Instrument periclitat de construcțiile din interior, plin de moloz, neîngrijit, stare din ce în ce mai degradată.

... und verschmutzt

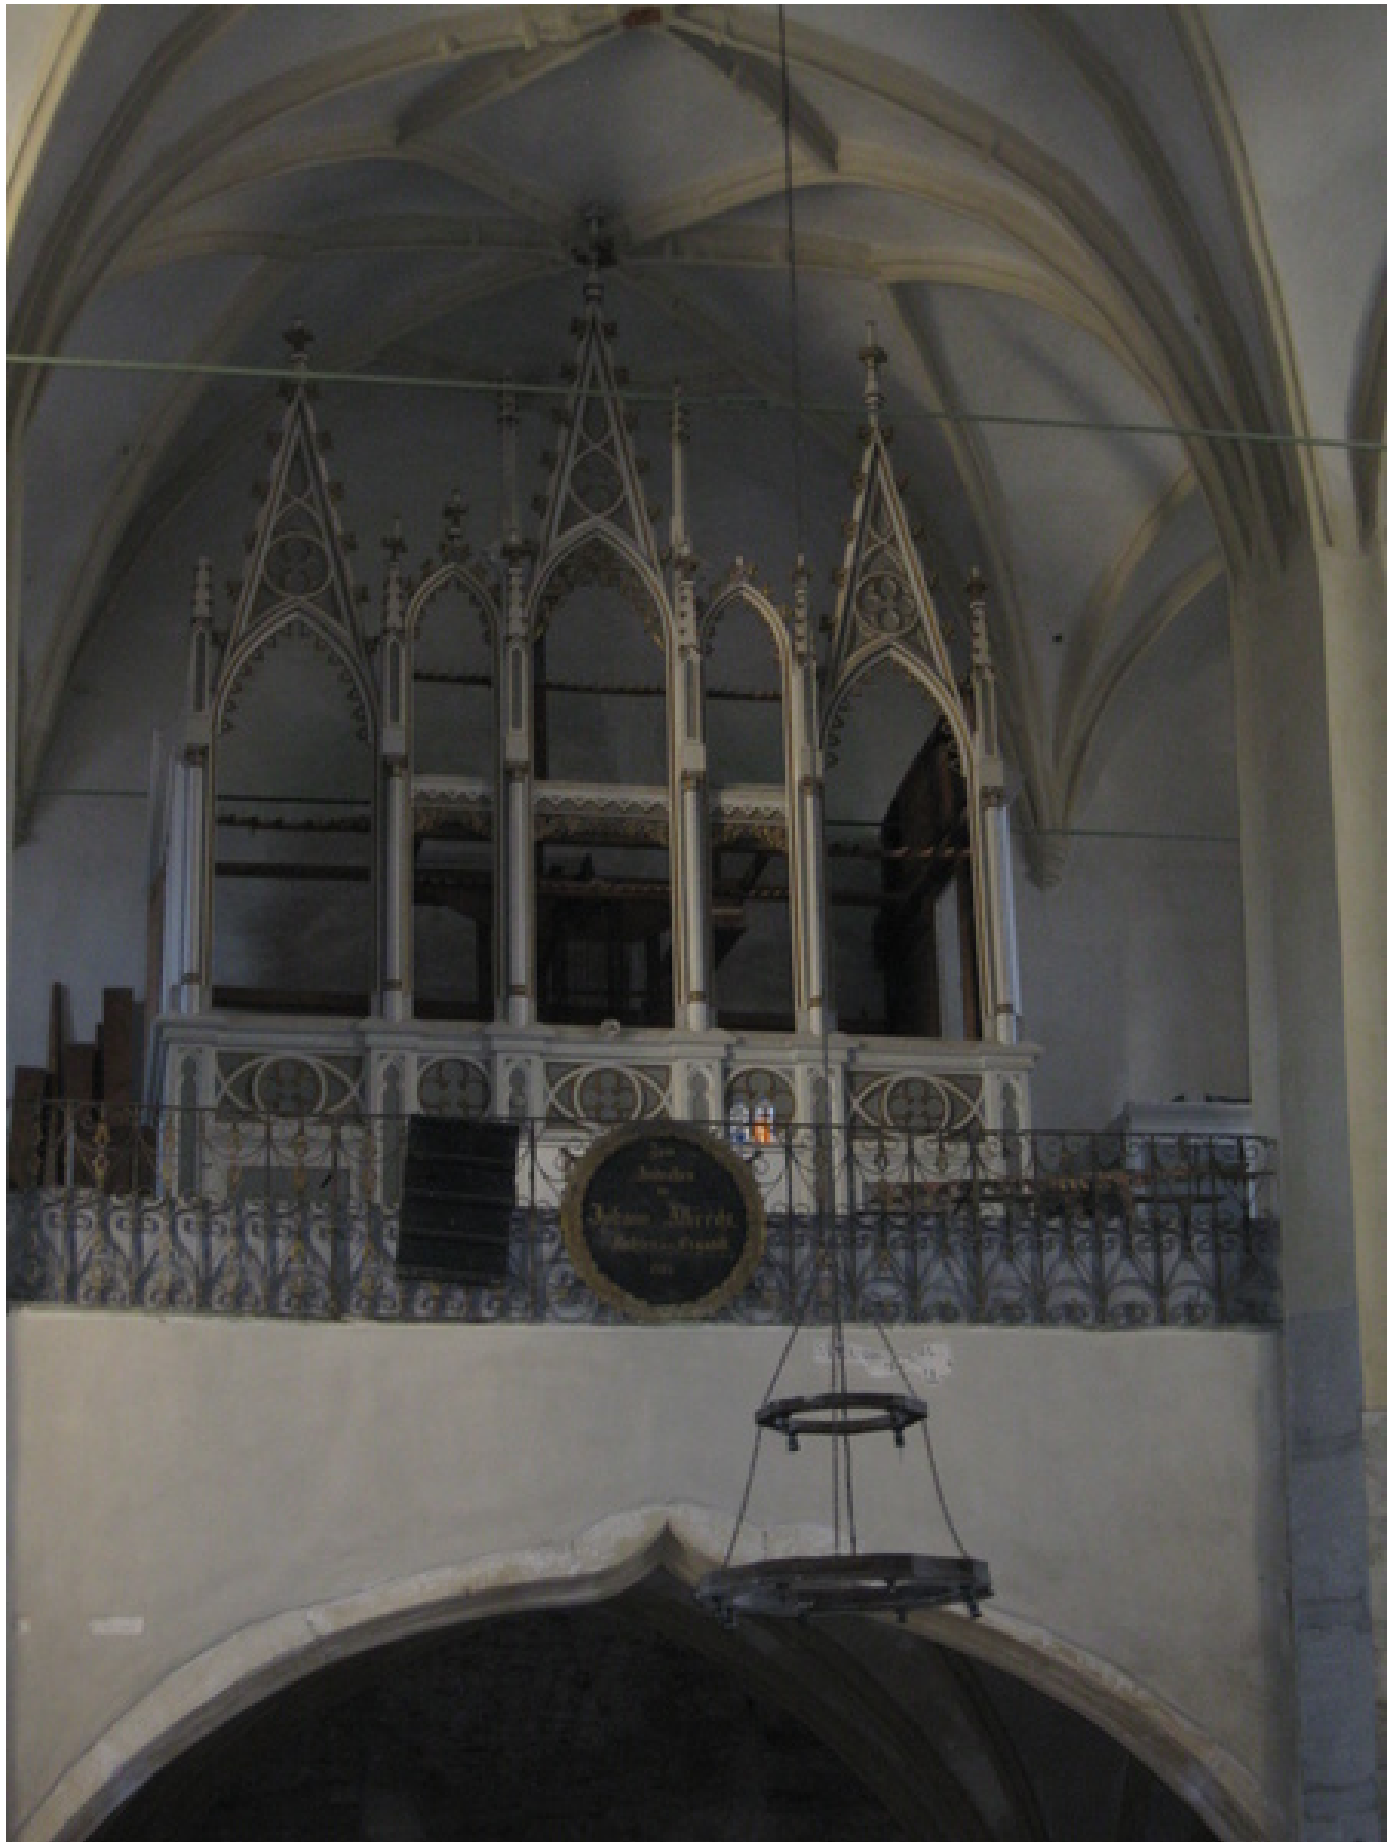
September 2012

September 2012: Orgel ausgelagert, einige Pfeifen sind auf der Empore / Orga demontată, unele tuburi se află pe balcon.

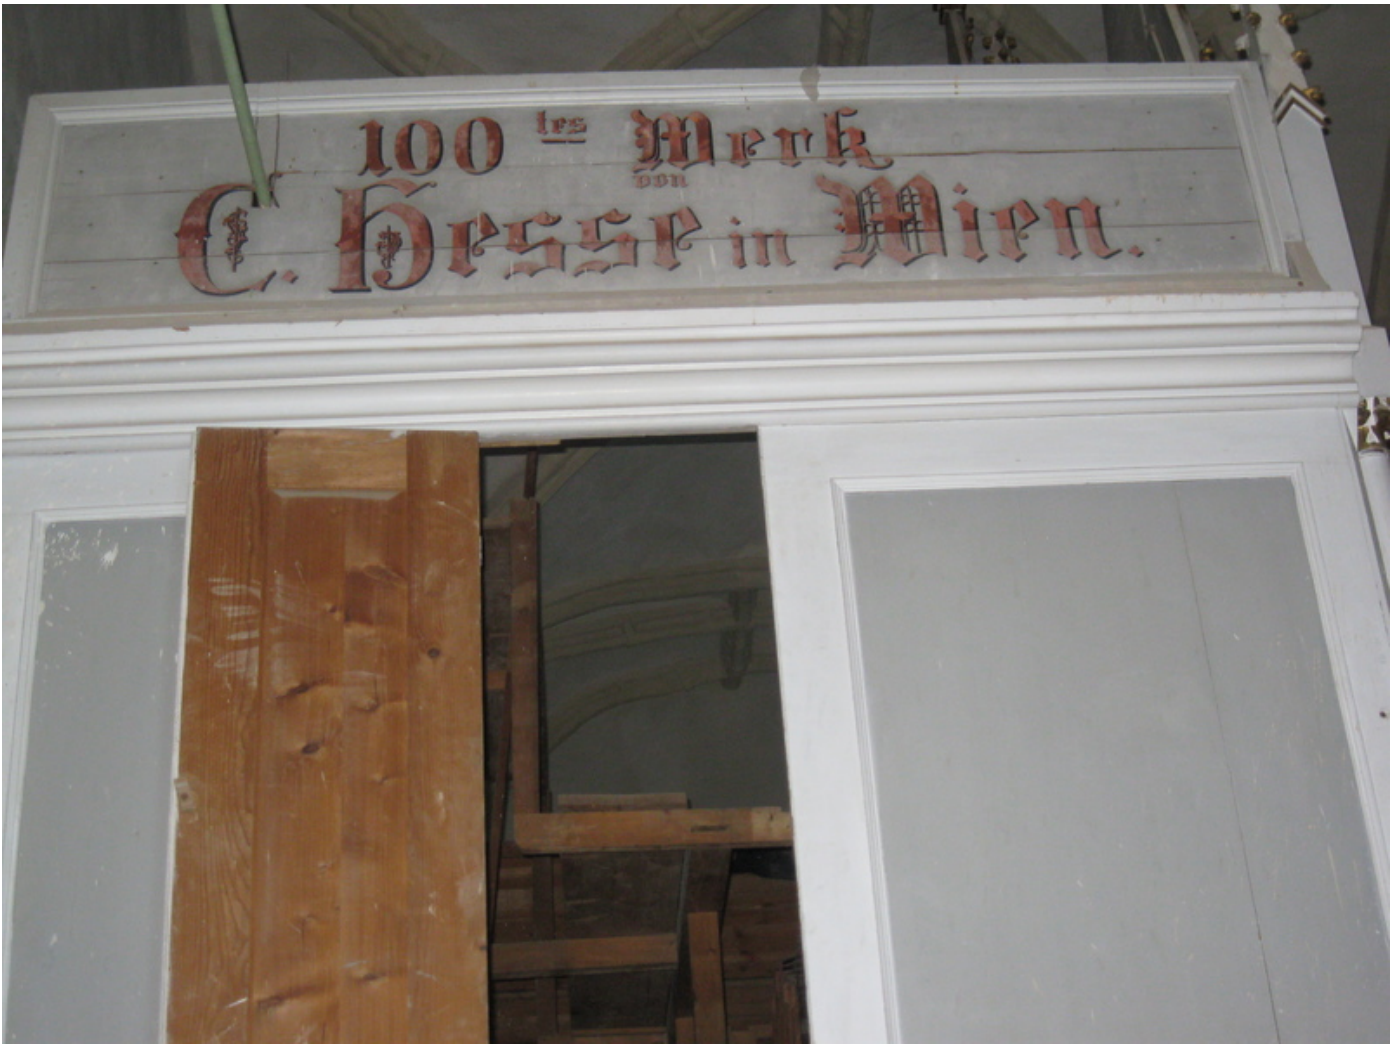
» Inschrift außen seitlich besagt, dafs die Orgel 1873 auf der Wiener Weltausstellung stand. / Inscricțiie exterioră lateral pe prospect: amintește de faptul că instrumentul a fost amplasat la expoziția mondială de la Viena în anul 1873.

Inschrift seitlich

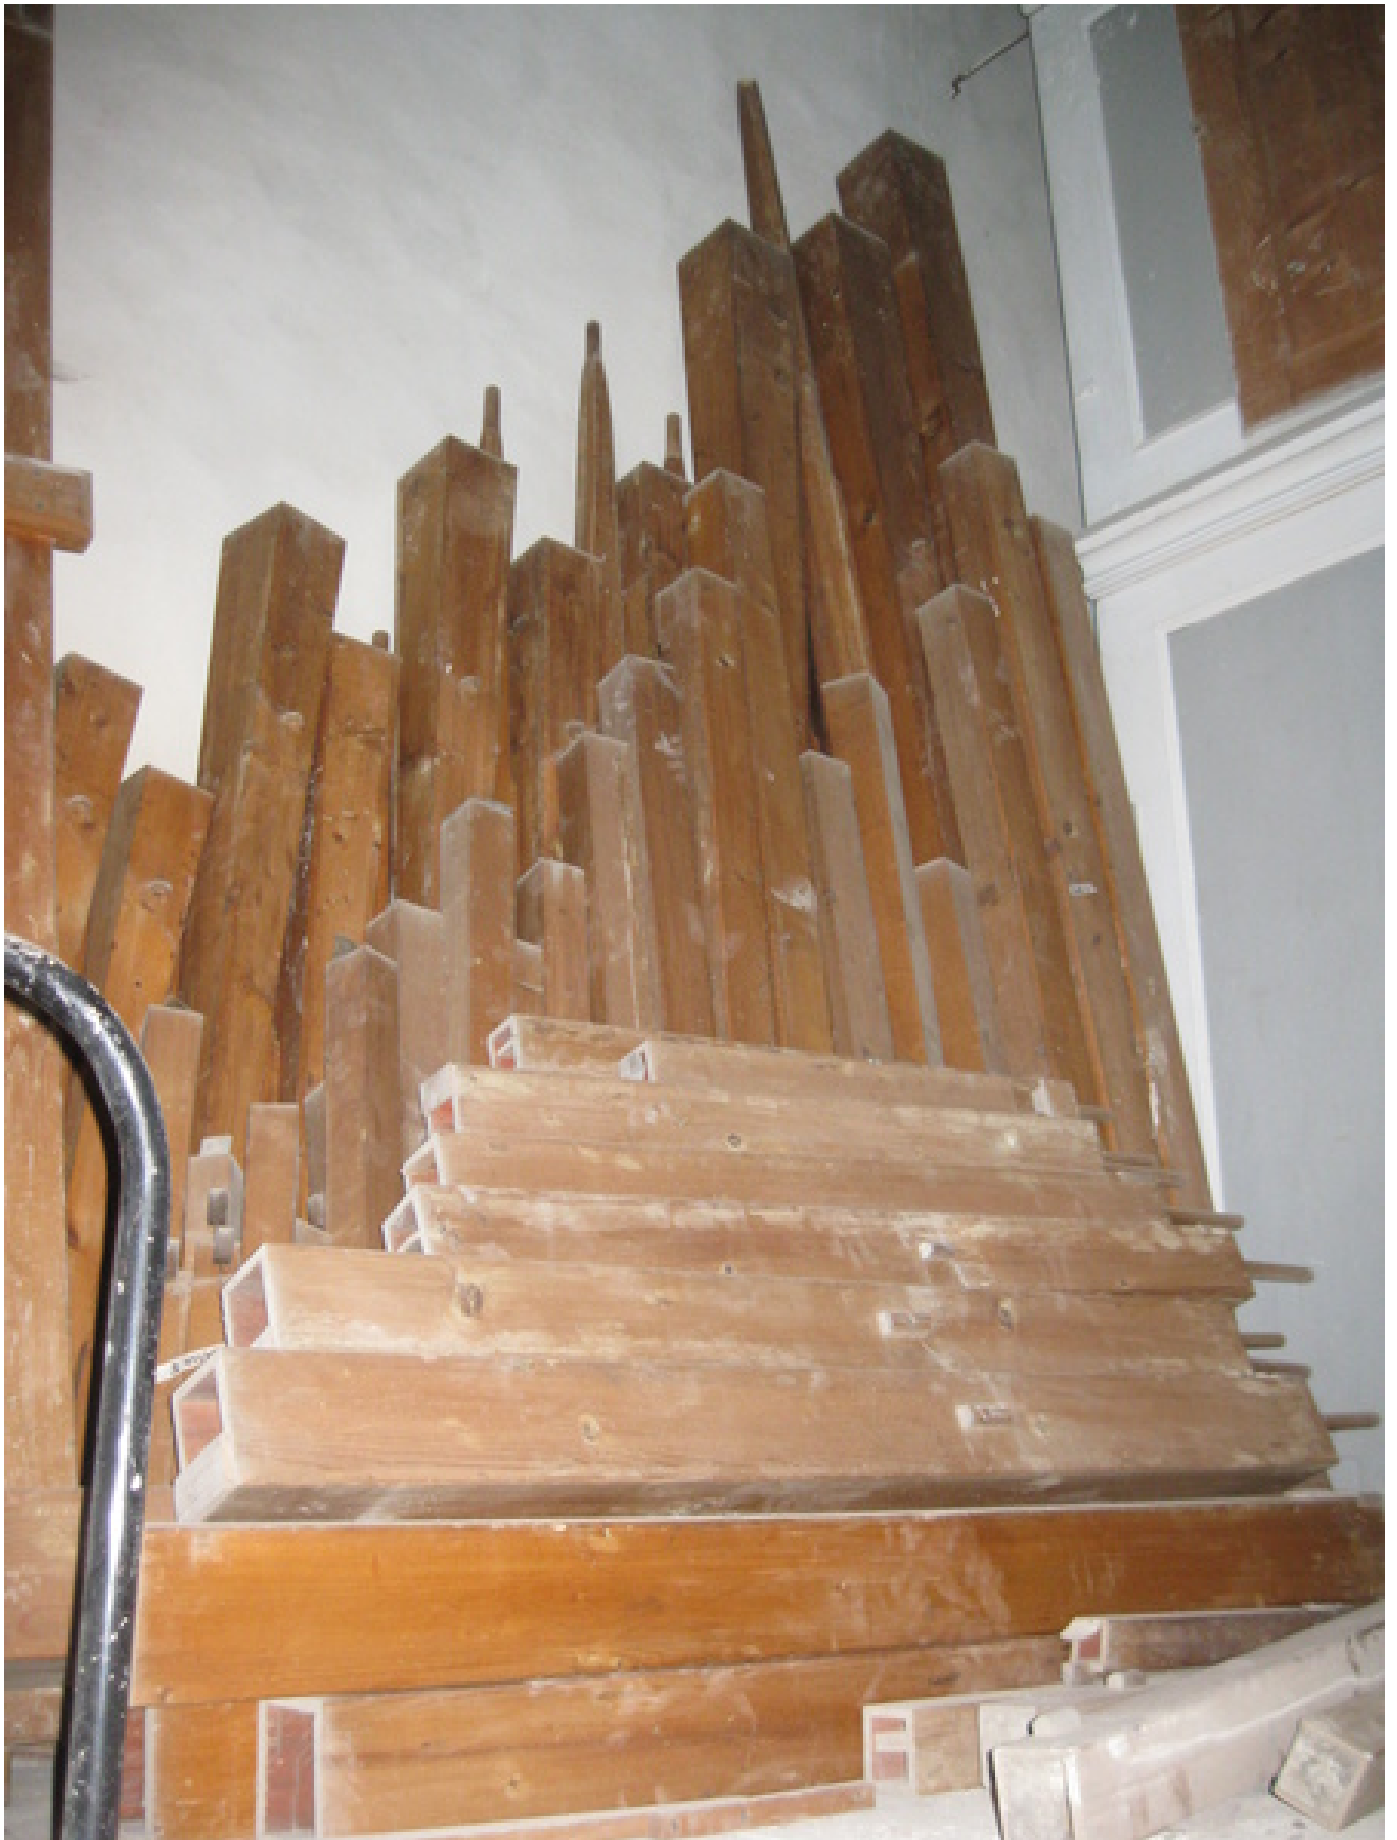
Ausgelagerte Pfeifen 2012
