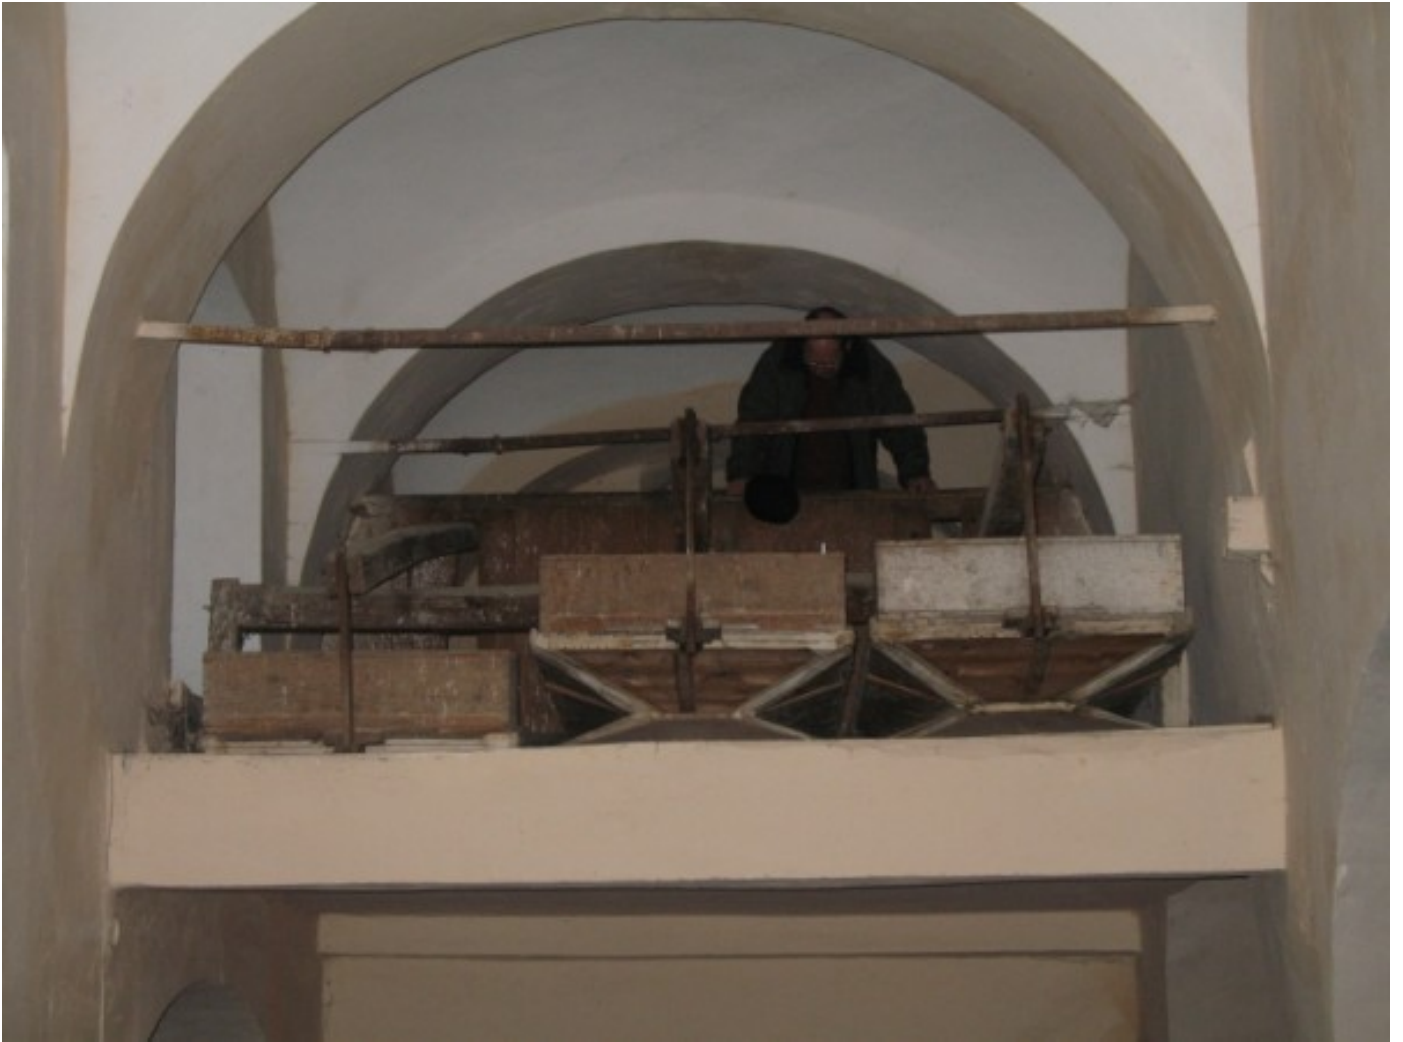
Balganlage

» Eine der wenigen originalen Balganlagen mit drei Keilbälgen von Johannes Hahn steht auf der Seite beim Emporenaufgang. Siehe dazu eines der Fotos!

Die Bälge sind jedoch nicht intakt und es ist kaum möglich, per Pedes genügend Wind zu schaffen.

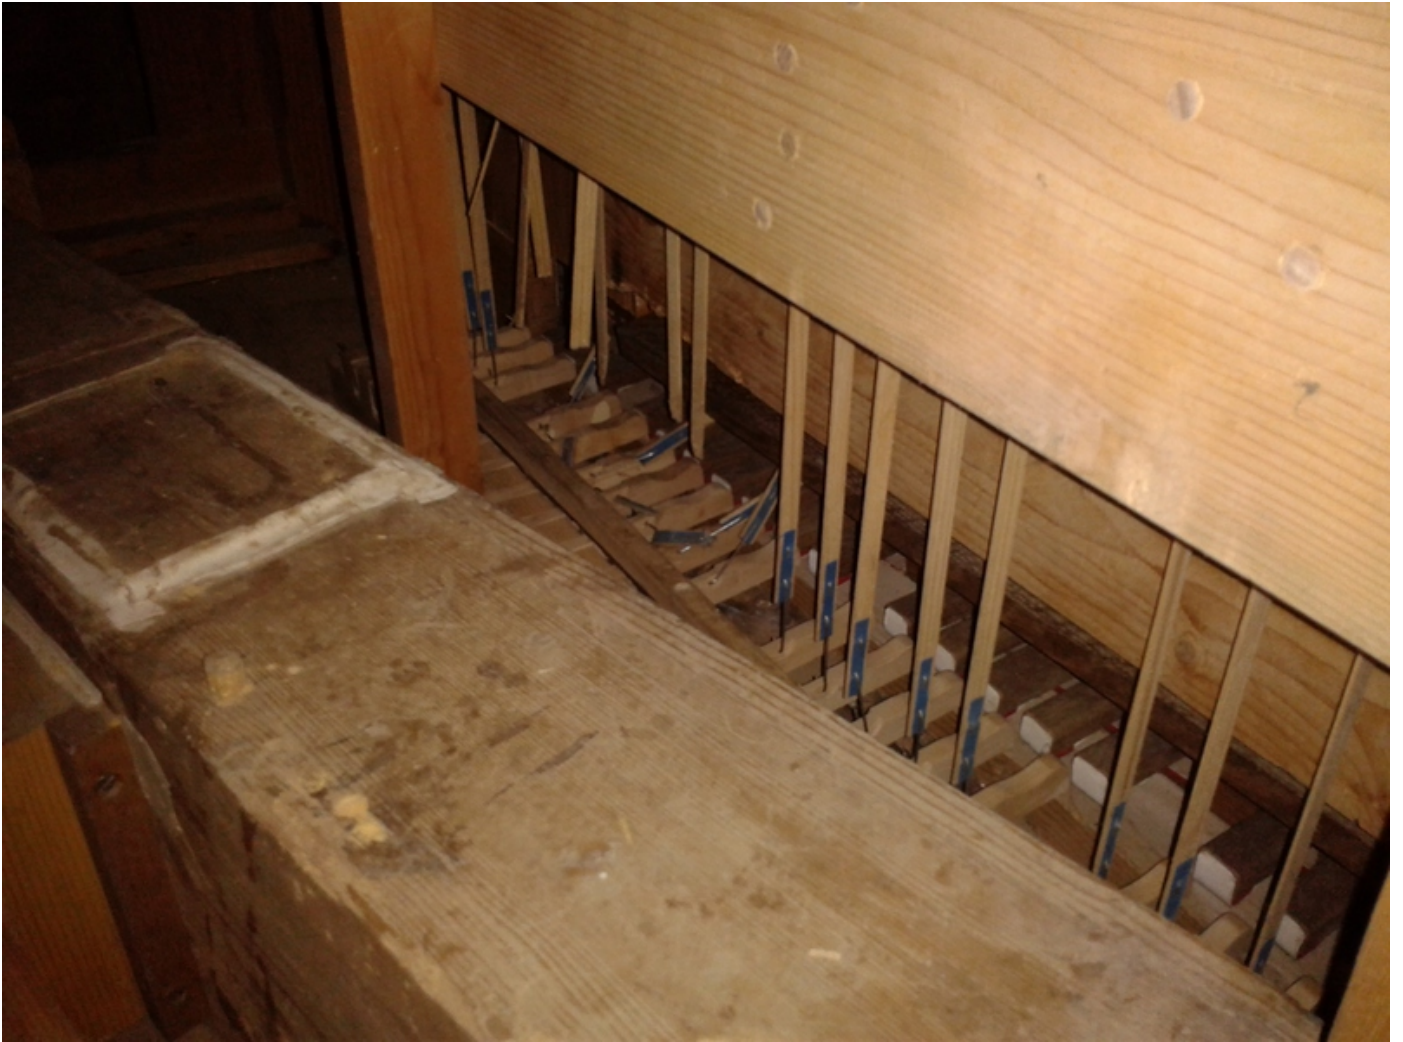
August 2012: Nagetiere haben die Tontraktur zerbissen. Die Orgel kann nicht benützt werden. Das wurde im April 2013 festgestellt. / 2012: Tractura distrusă parțial de rozătoare.

2012: Pedaltraktur zerbissen

Juni 2013: Marderschäden durch Hermann Binder behoben. Orgel wieder gut spielbar.

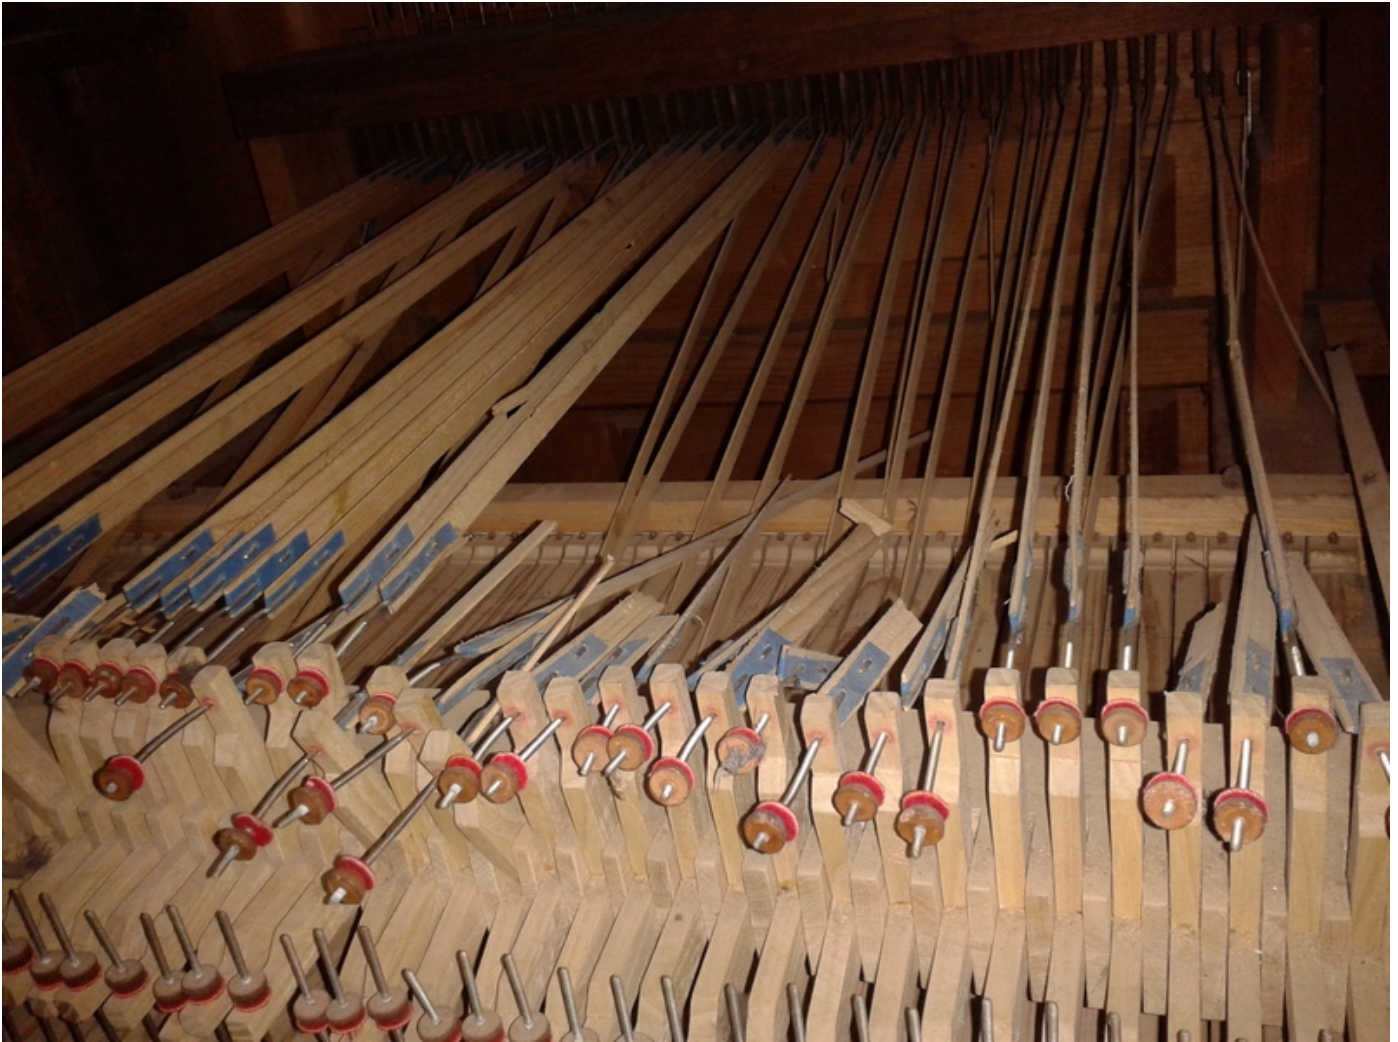
2012: Tontraktur von Nagetieren zerbissen
