Ortschaft

» Agnetheln / Agnita / Szentágota

Orgelbauer

» Carl SCHNEIDER

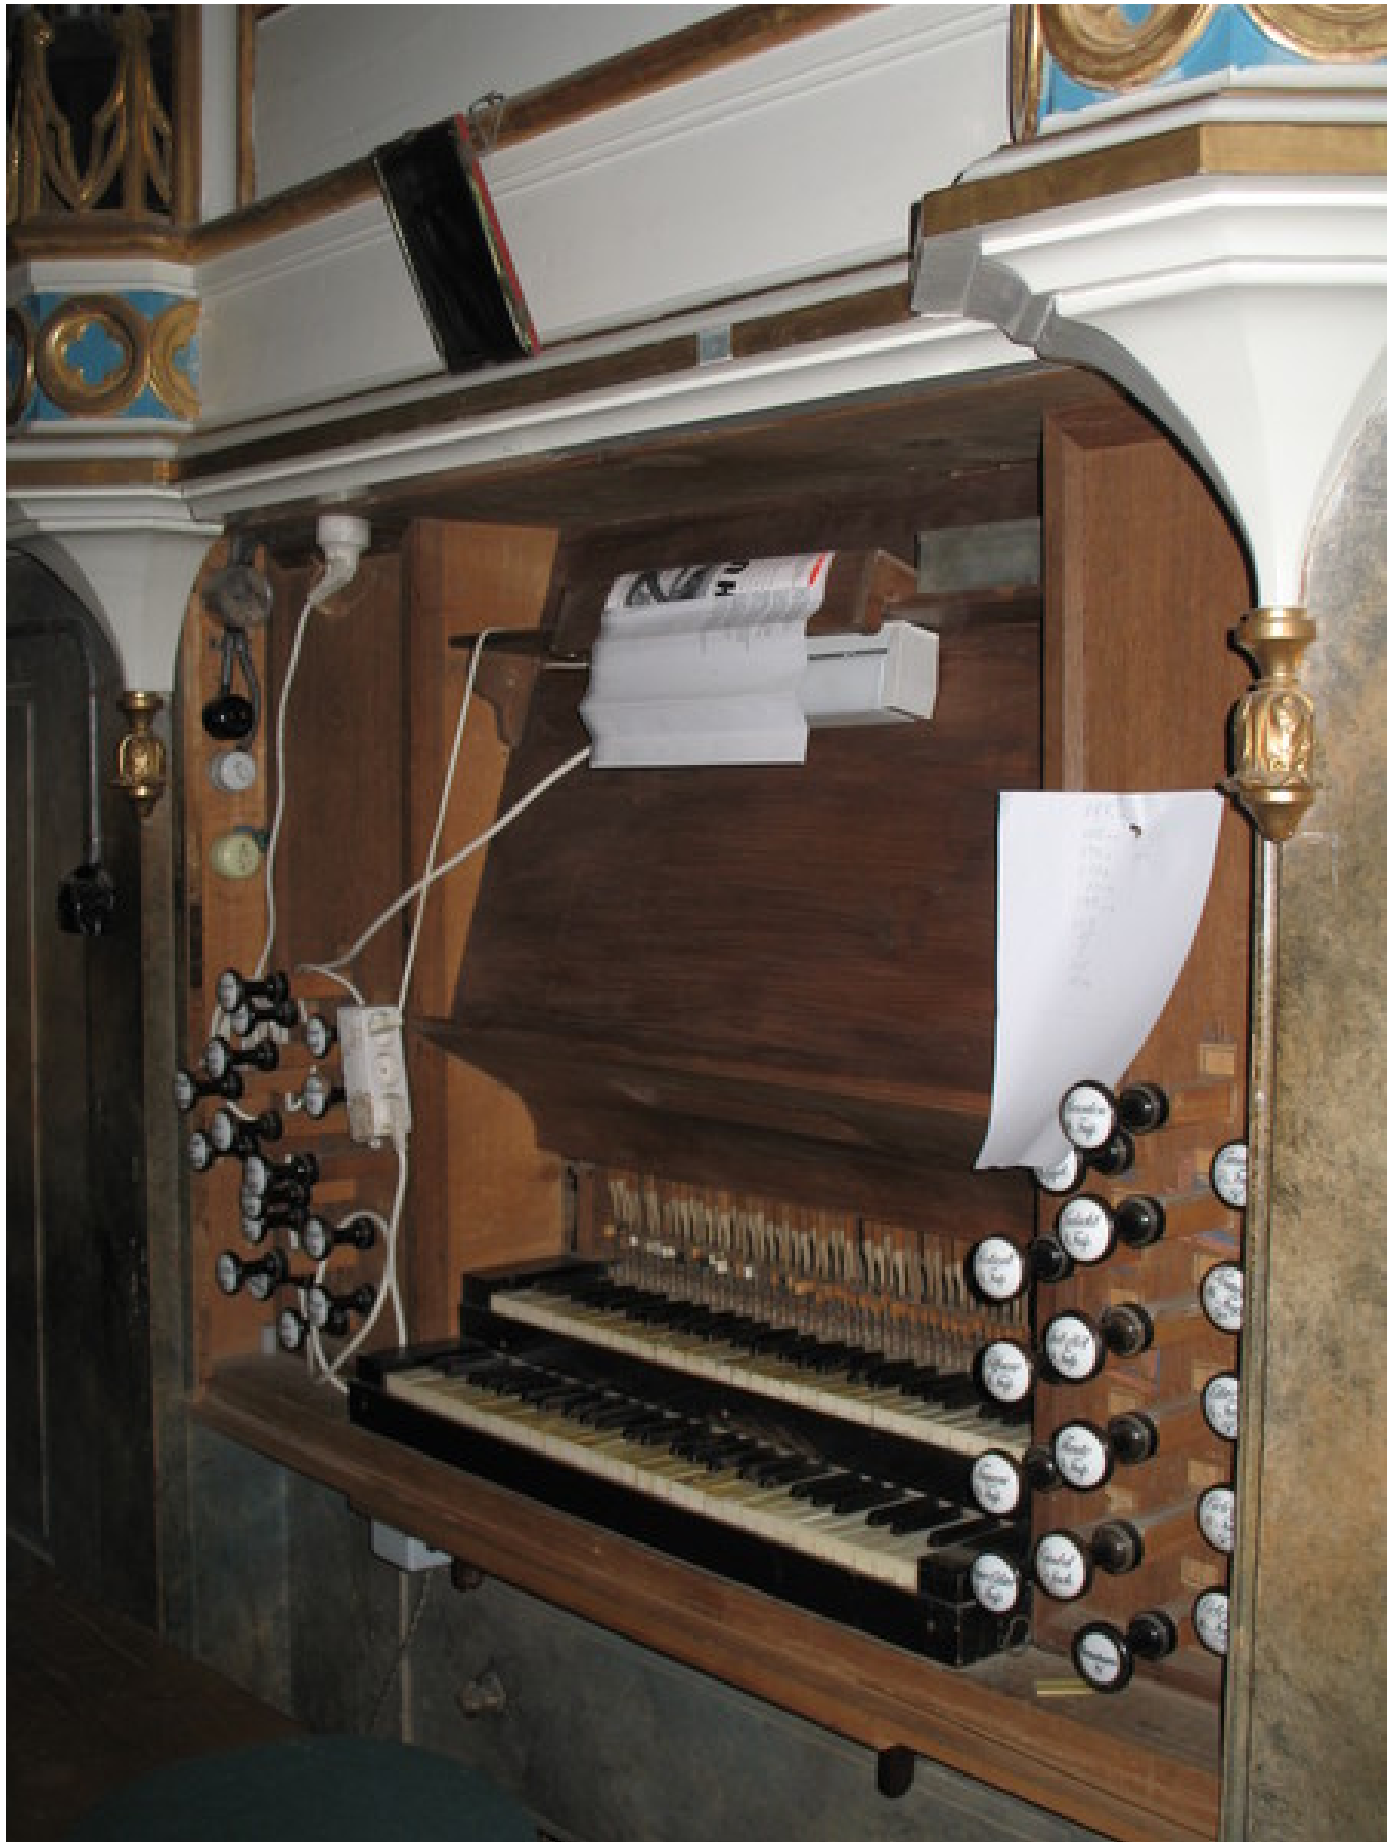
Unten recht existiert im Spieltisch ein Loch für einen jetzt fehlenden Fusstritt. Dahinter, im Innern der Orgel liegen Teile einer Mechanik, die möglicherweise auf eine Kalkantenglocke hinweisen, die im Turm hinter der Orgel die BalgtreterInnen den nächsten Arbeitseinsatz forderte.

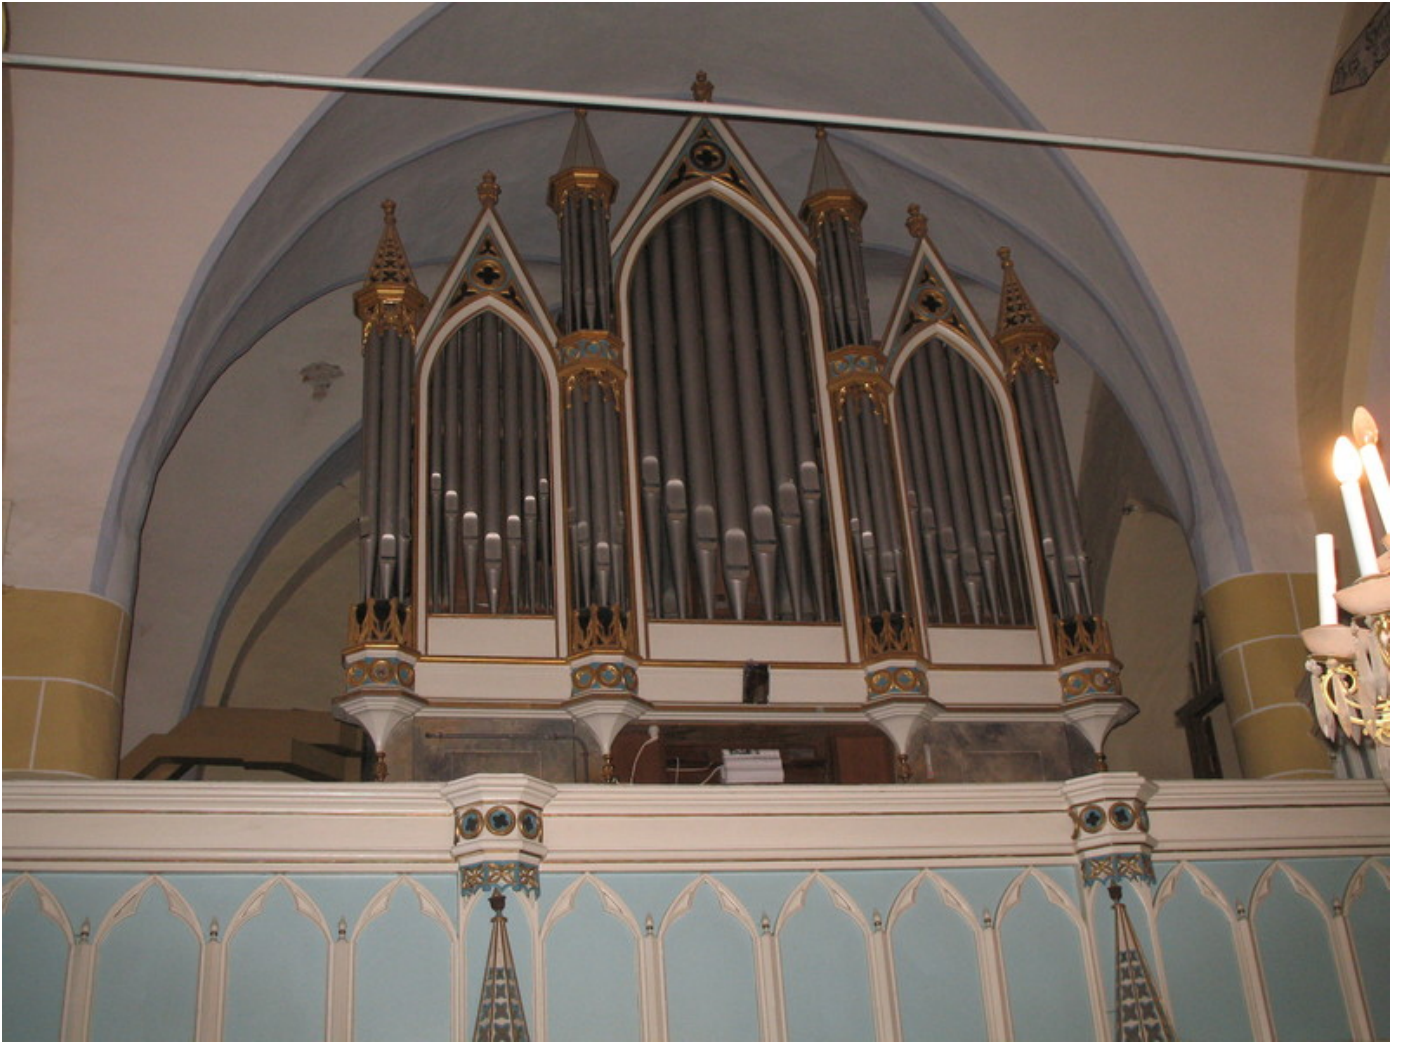
Prospekt

» Neugotisch, vergoldete Verzierungen, Prospektpfeifen aus Zink (nicht original) / neogotic ornamente aurite, prospect neoriginal din zinc

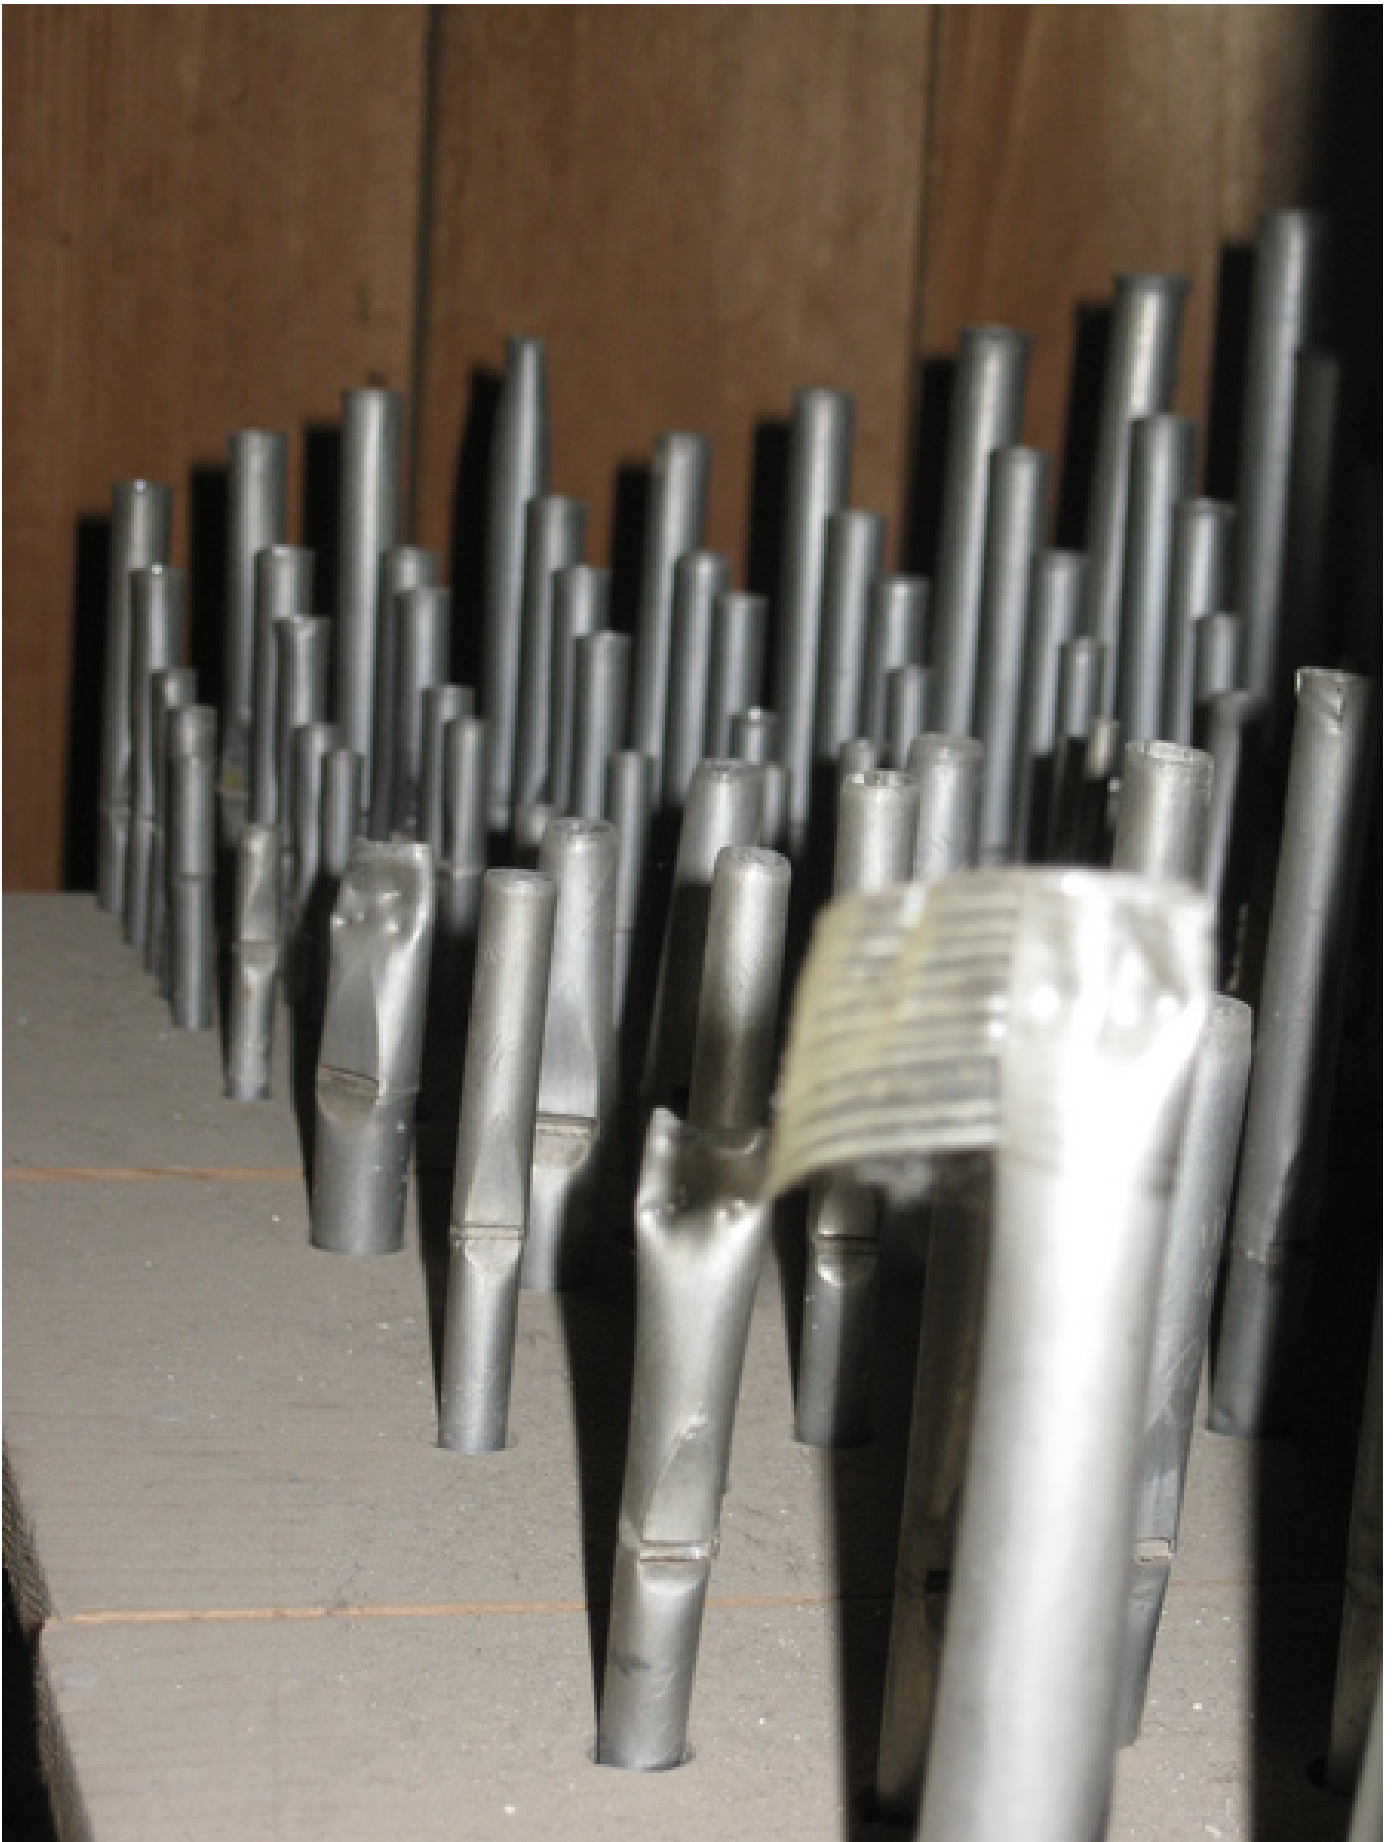
Leider sind 2011 Spuren von Nagetieren im Orgelinneren an den Pfeifen festzustellen / Din păcate, în anul 2011 au apărut urme de rozătoare în interiorul orgii, la unele tuburi.

Nagerspuren 2011
