Prospekt vor 2015

» Kirchberg / Chirpăr / Kürpöd

» 1778

» Johannes HAHN

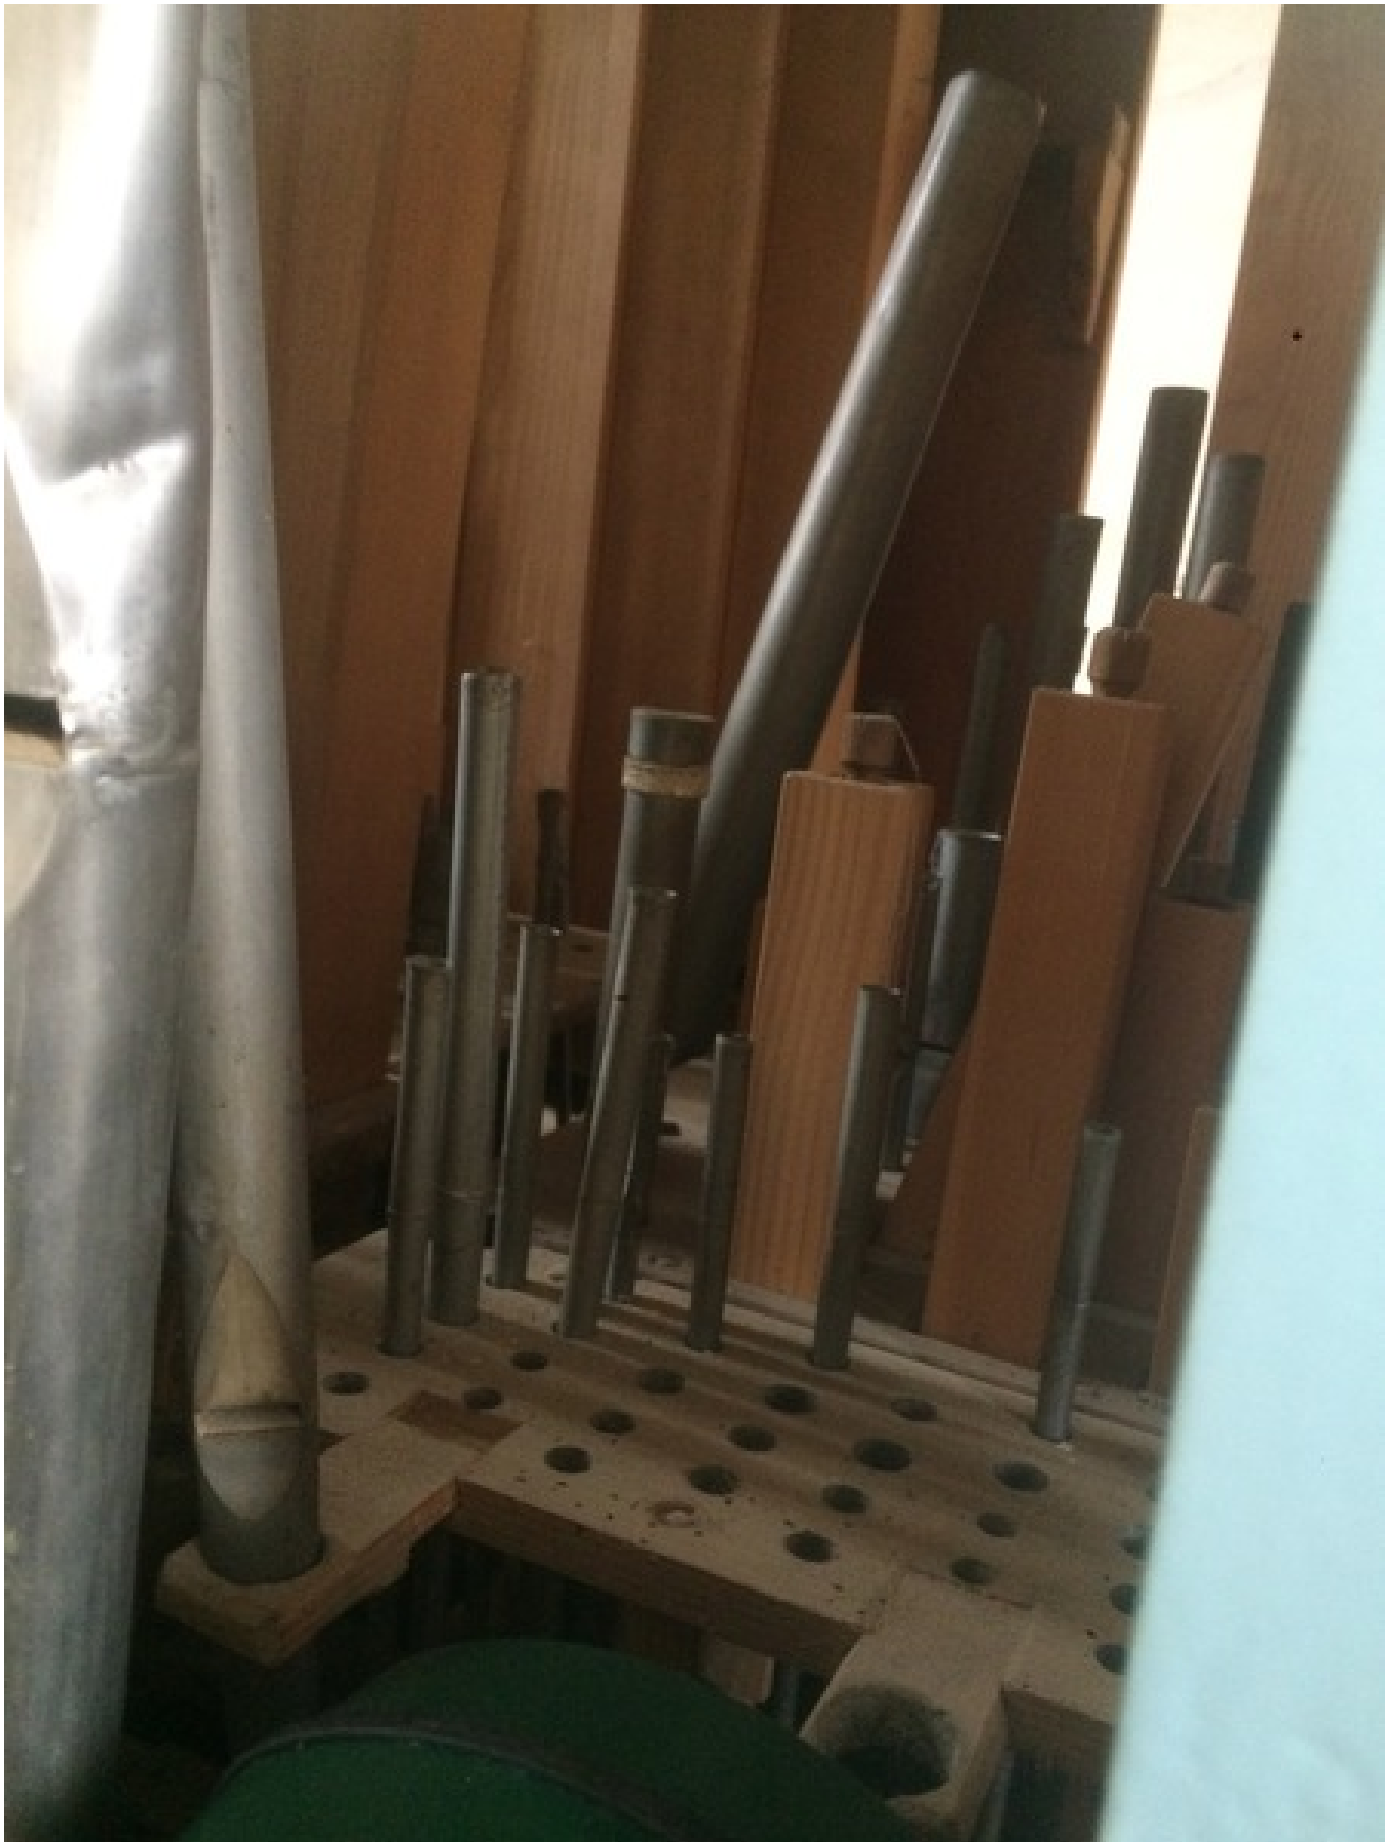
Mixturpfeifen fehlen, 13.1.2020

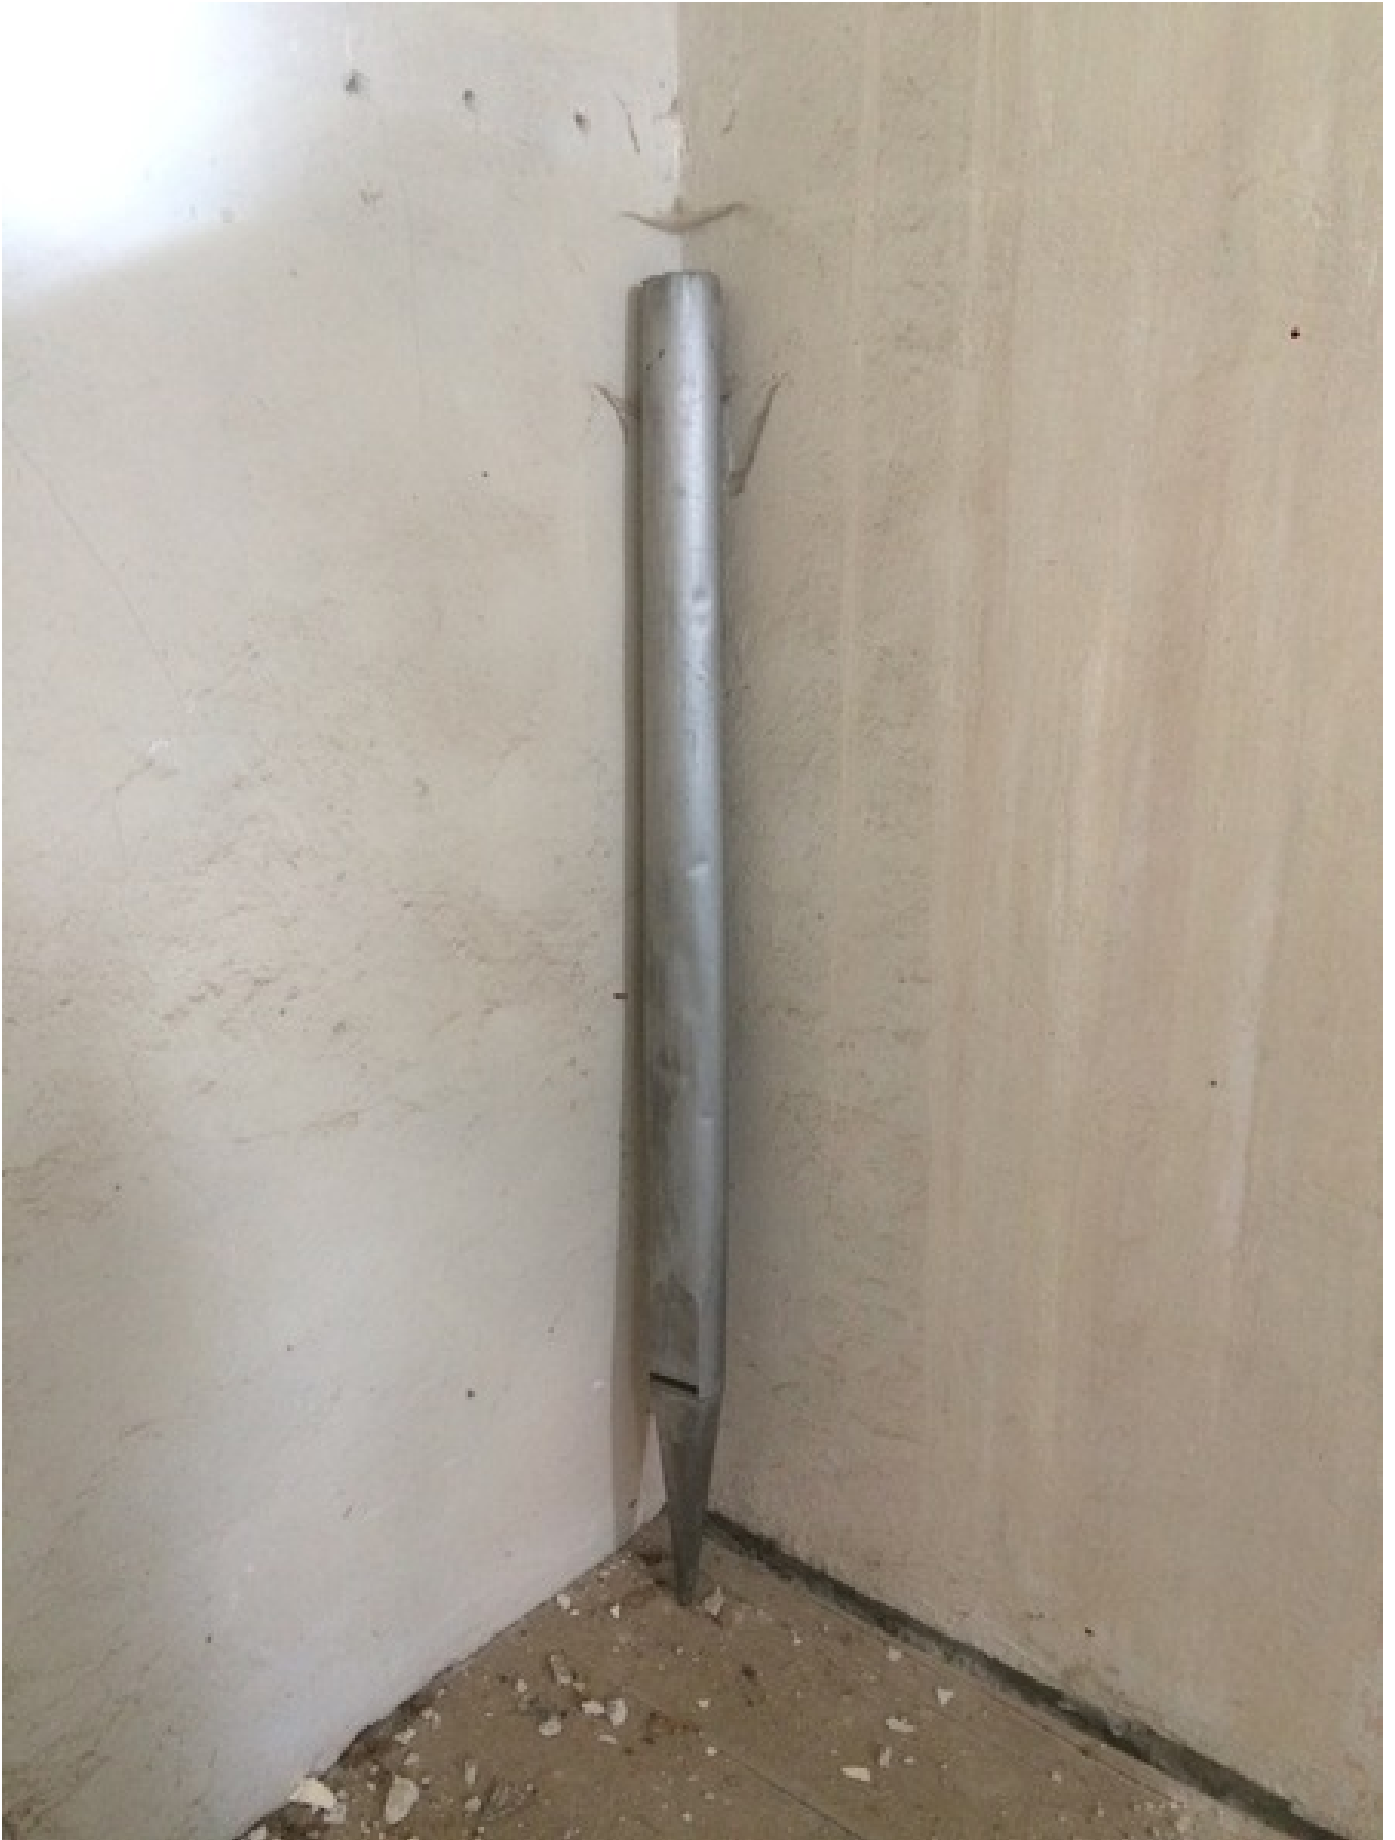
Prospektpfeife 13.1.2020

Vom Boden aufgehoben und besser plaziert

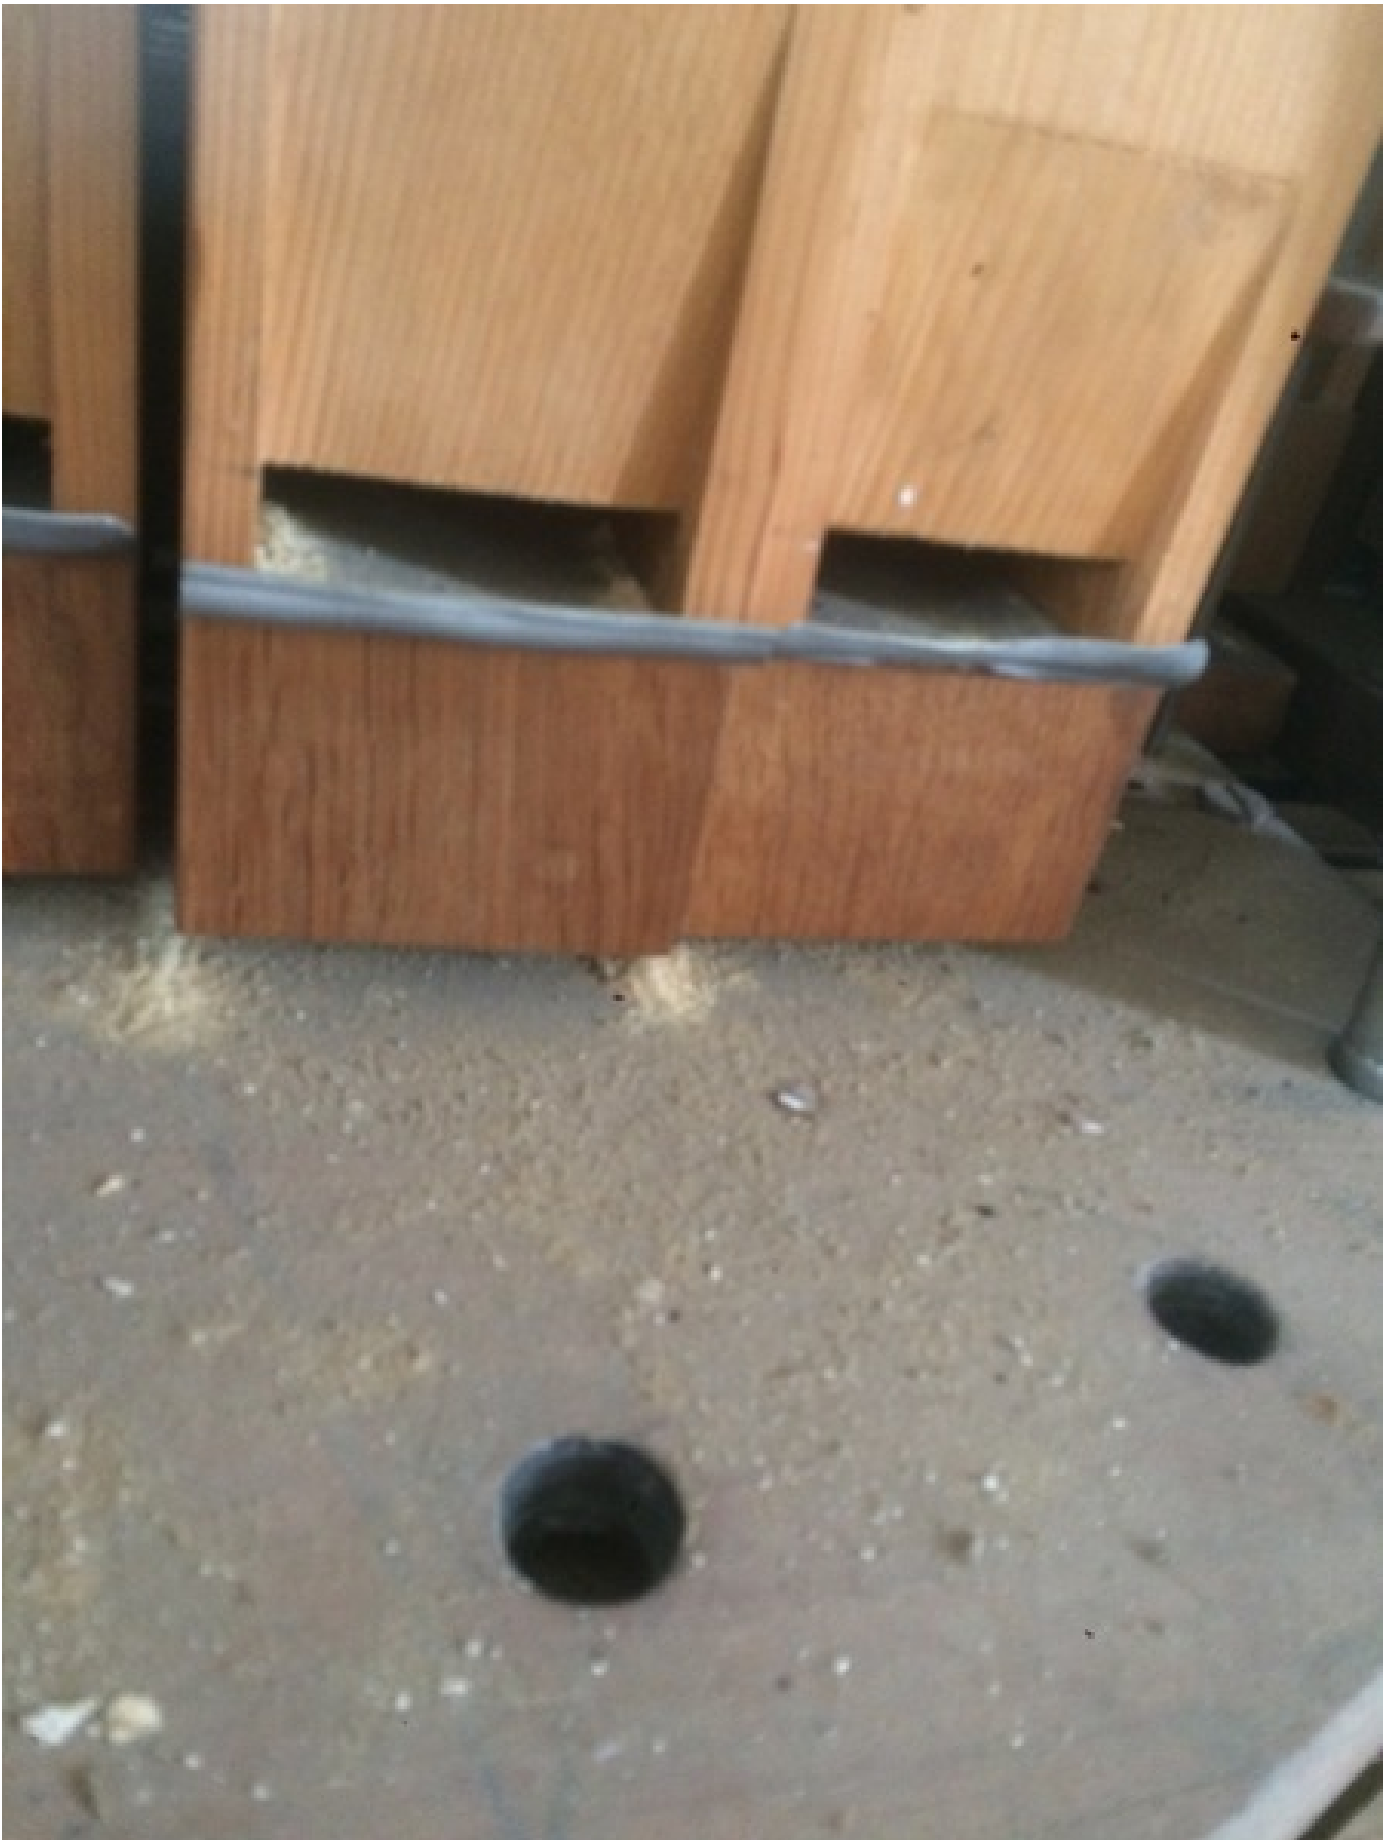
Holzwurm arbeitet; 13.1.2020

die beiden Löcher vorne stammen von den fehlenden grossen Prospektpfeifen.

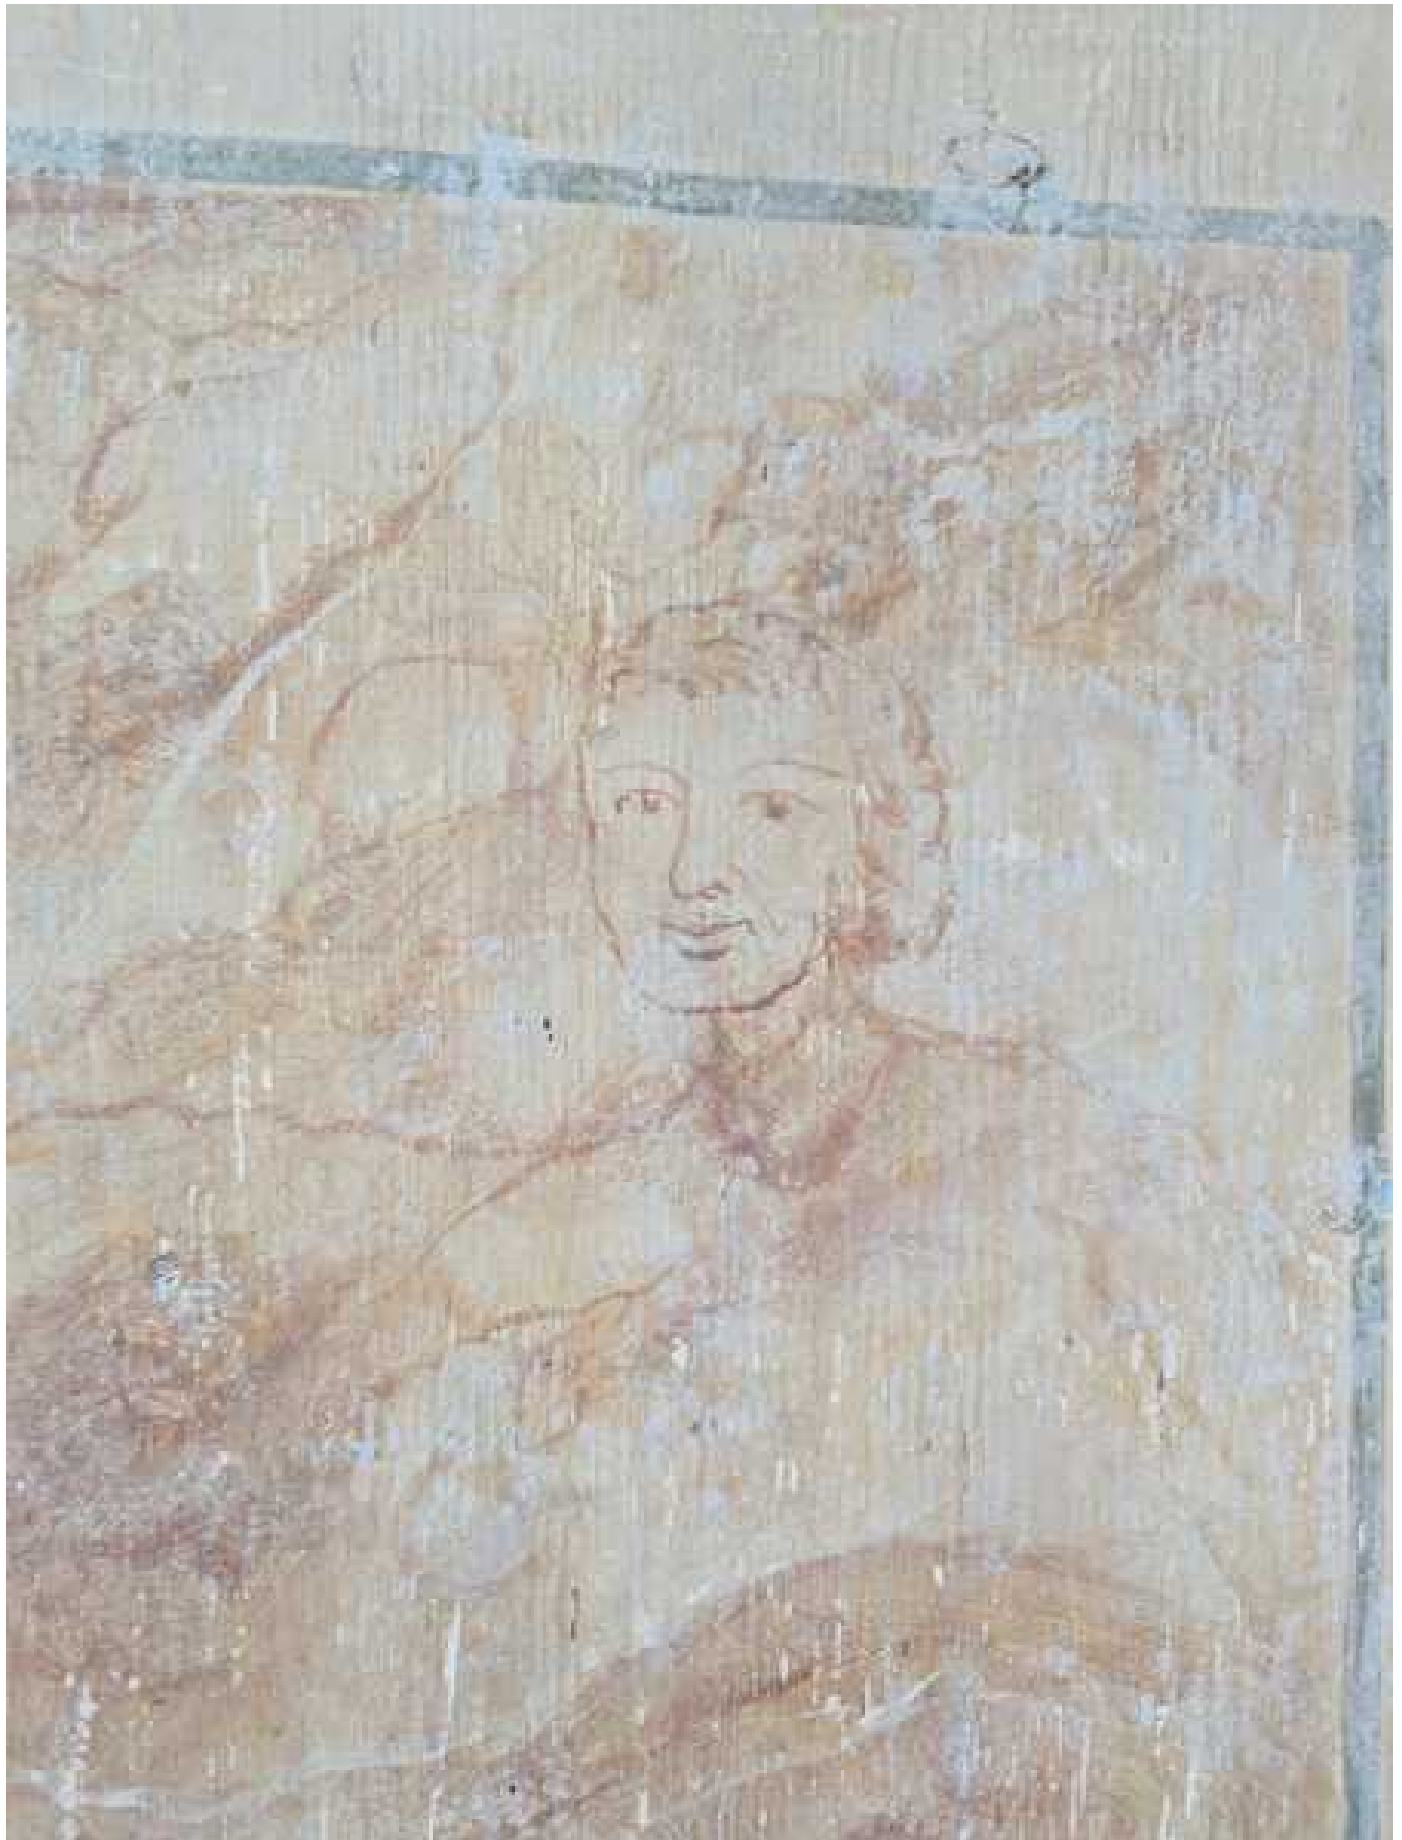
Gehäuserestaurierung 2024: Figur taucht auf

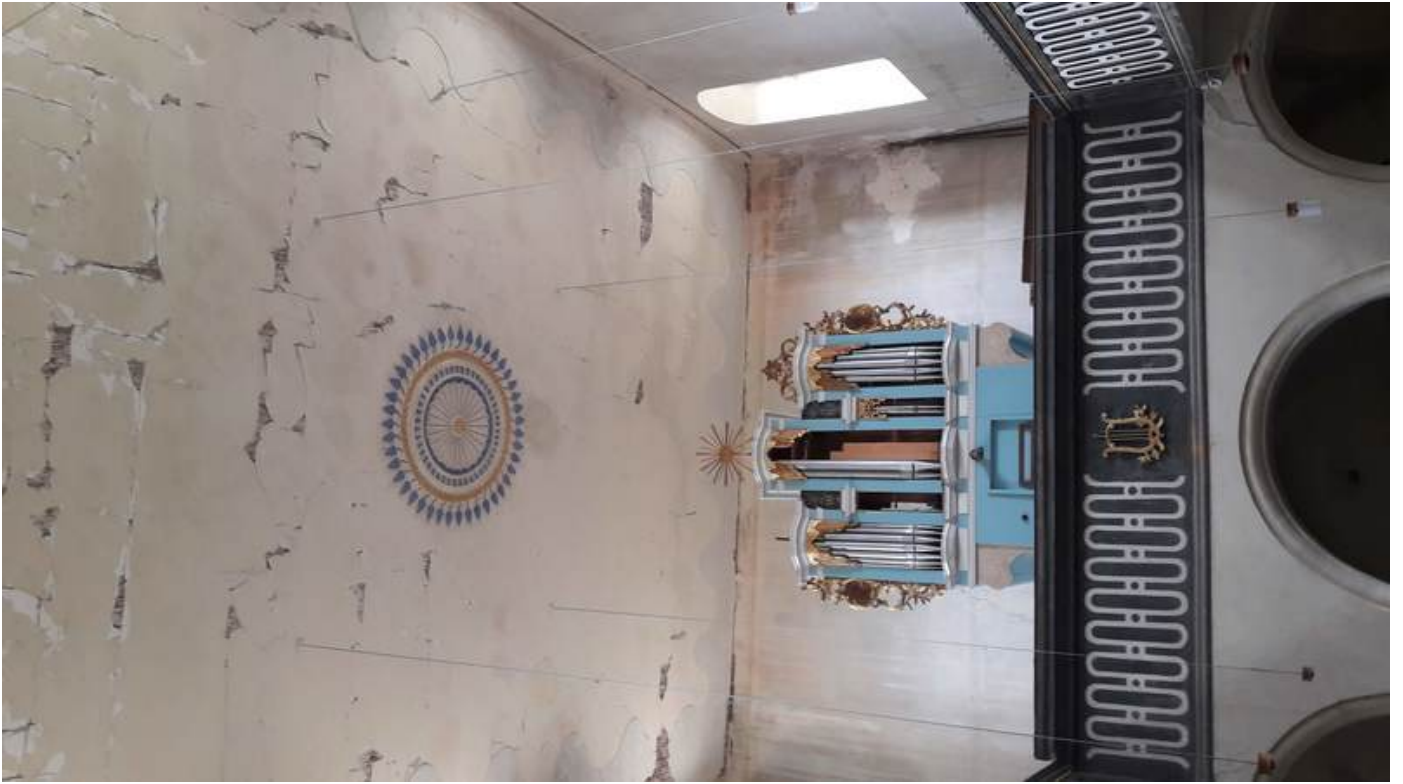
Ihr Zustand ist dramatisch viel schlechter. Die Empore war ohne Schlüssel zugänglich; grosse Prospekt Pfeifen lagen am Boden; verschmutzt; fehlende Pfeifen; das wertvolle Instrument hat einen schlechten Ausgangspunkt und eine schwierige Zukunft, wenn sich in und um die Kirche nicht bald etwas verbessert.

Zustand 2020 vom Schiff aus

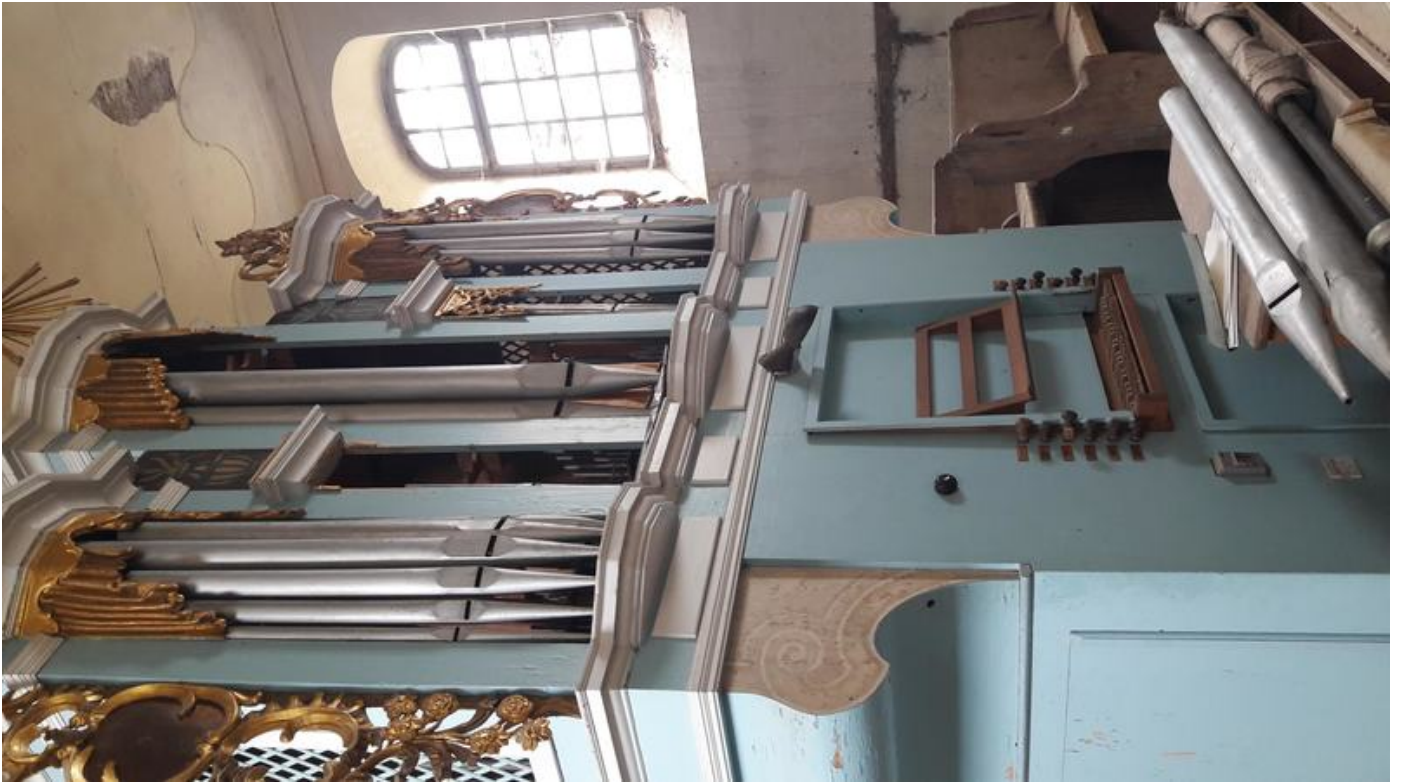
Zustand ca. 2020
