# Agnetheln

Agnita / Szentágota

Kreis Hermannstadt / Sibiu

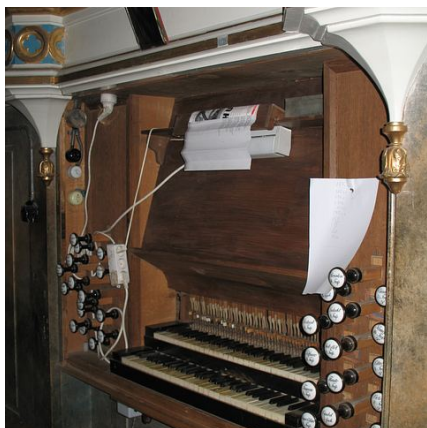
Unten recht existiert im Spieltisch ein Loch für einen jetzt fehlenden Fusstritt. Dahinter, im Innern der Orgel liegen Teile einer Mechanik, die möglicherweise auf eine Kalkantenglocke hinweisen, die im Turm hinter der Orgel die BalgtreterInnen den nächsten Arbeitseinsatz forderte.

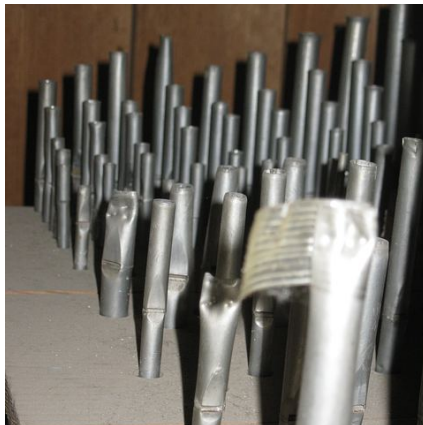
Leider sind 2011 Spuren von Nagetieren im Orgelinneren an den Pfeifen festzustellen / Din păcate, în anul 2011 au apărut urme de rozătoare în interiorul orgii, la unele tuburi.

Nagerspuren 2011
