Petersdorf bei Marktschelken

Petiș / Kispéterfalva

Hermannstadt / Sibiu County

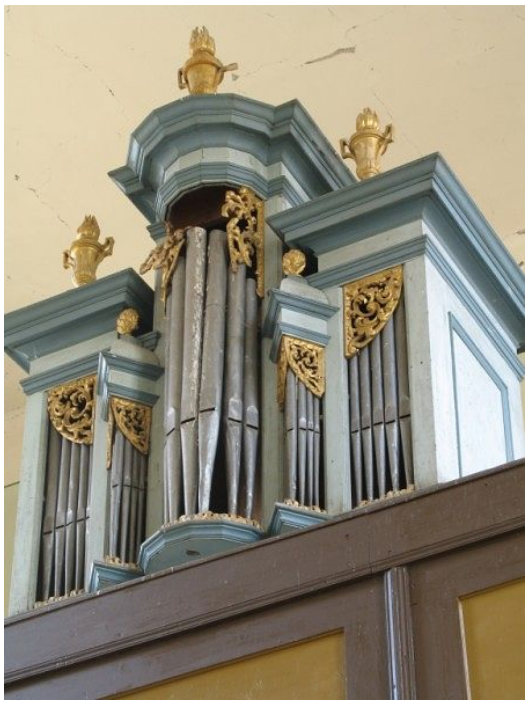
Sehr gut, alle Register klingen, Balg funktioniert, leicht verstimmt, Holzwurmschäden an den Verzierungen. / Stare foarte bună, toate registrele se pot cânta, burduful intact, ușoare dezacordaje, deteriorări date de carii de lemn la ornemantele prospectului
