Frauendorf

Axente Sever / Asszonyfalva

Hermannstadt / Sibiu County

Built	1926
Organ builder	Söhne WEGENSTEIN
Key action	pneumatische Kegellade
Stop action	pneumatisch

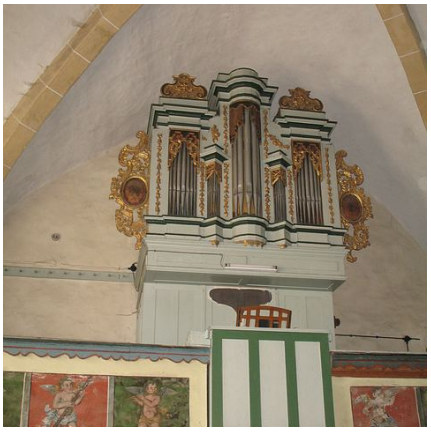
Spieltisch

Mit Einschränkungen spielbar, Fehler im Pedal, Principal 8' funktioniert nicht. / Stare de funcționare la limită, pedalierul cu defecțiuni, Principalul 8' nu funcționează.
Juli 2019: prneumatische Registersteuerung durch Bukard Wenzel-Gazdag repariert. Seither auch Prinzipal 8' wieder funktional.
