Schlatt

Zlagna / Szászzalatna

Hermannstadt / Sibiu County

Built	1797
Organ builder	Johann Jacobus AUGUSTIN
Key action	mechanisch
Stop action	mechanisch

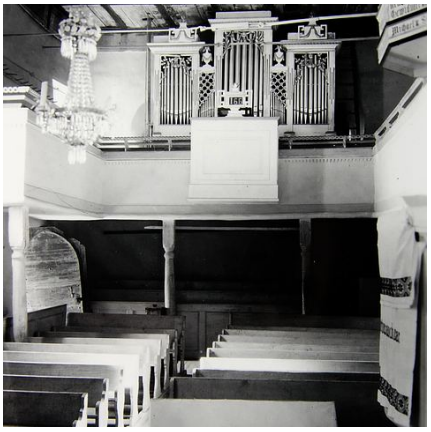
Unspielbar, schlechter Zustand, Holzwurm, Prospekt stark beschädigt, im Inneren z.T. verwüstet. / Instrument degradat, impracticabil, în stare foarte proastă, carii de lemn, prospect cu multe distrugeri, în interior parțial devastat.

Klaviatur und abgebrochene Verzierungen
