# Weilau

Uila / Vajola

Mureş County

Abstrakten 2011

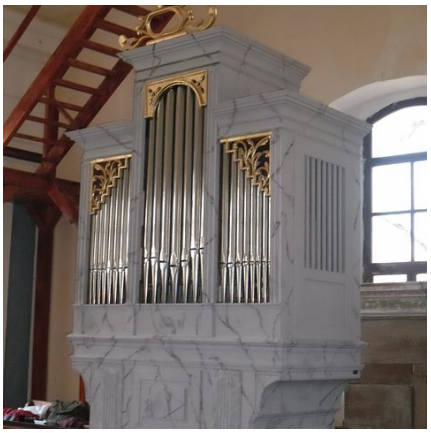
neuer Prospekt

Die Prospektpfeifen sind von Pozsar Robert neu gemacht (siehe Reparatur 2013)
