Dobring

Dobârca / Doborka

Kreis Hermannstadt / Sibiu

Baujahr	1898
Orgelbauer	Gebrüder RIEGER
Spieltraktur	mechanische Kegellade
Registertraktur	mechanisch

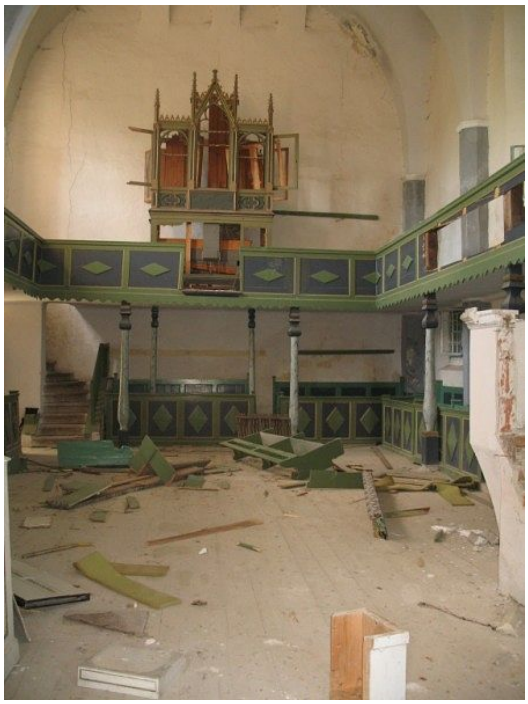
Orgelreste im Raum

Total verwüstet, allein der Blasebalg funktioniert noch (Juni 2009). / Instrument complet devastat. Burduful mai există și este în stare de funcționare (iunie 2009).
