Galt

Ungra / Ugra

Anul construcției	1846
Constructor	Heinrich MAYWALD
Traktura manualelor	mechanisch
Traktura registrelor	mechanisch

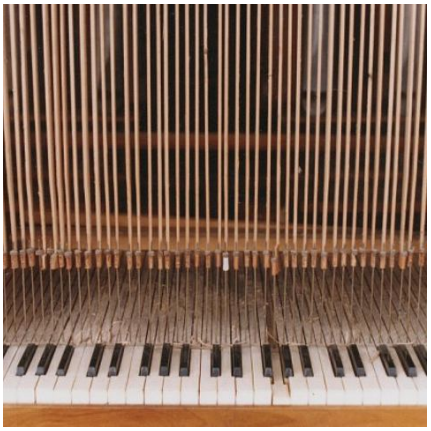
Nicht spielbar, Abstrakten zerbrochen, Vögel in der Orgel. / Nu se poate cânta, abstractele sunt rupte, păsări în orgă.

Dezember 2013 Prospektpfeiffen gestohlen
"Leider sind die Räuber 2 x eingebrochen.
Das erste Mal sind ca. die Hälfte der Metallpfeifen gestohlen worden.
Nun sind alle weg, lediglich ein Sack mit ca. 10 Pfeifen (Zinkprospektreste) und ein paar Kondukten ist noch da.
Traurig und brandaktuell . . . Alles restliche ist intakt: Traktur, Holzteile, Holzpfeifen, Windladen etc..... alles in gutem Zustand." (Steffen Schlandt, mail vom 15. Januar 2014).
