Henndorf

Brădeni / Hégen

Județul Hermannstadt / Sibiu

Anul construcției	1815
Constructor	Samuel Joseph MAETZ
Traktura manualelor	mechanisch
Traktura registrelor	mechanisch

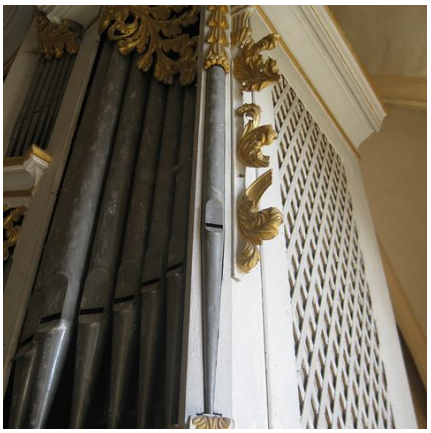
Nagetiere am Werk
