Reußen

Ruşi / Rüsz

Județul Hermannstadt / Sibiu

Anul construcției	1805
Constructor	Melchior ACHXS
Traktura manualelor	mechanisch
Traktura registrelor	mechanisch

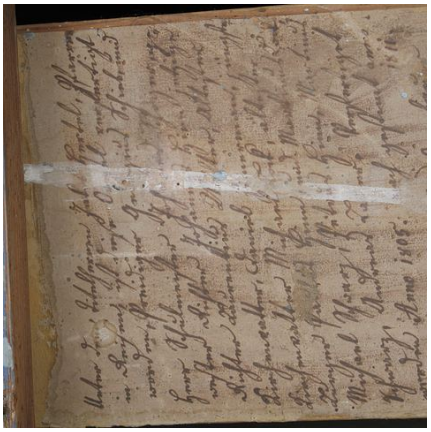
Auf dem C vom Subbaſs 16' Inschrift betreffend die Gemeindeleitung zur Zeit des Orgelbaues. / Inscripție interioară pe tubul Do al registrului Subbass 16', referitor la mai marii comunității în timpul construirii. orgii

Inschrift
