Meschendorf

Meşendorf / Mese

Anul construcției	1914
Constructor	Söhne WEGENSTEIN
Traktura manualelor	pneumatisch
Traktura registrelor	pneumatisch

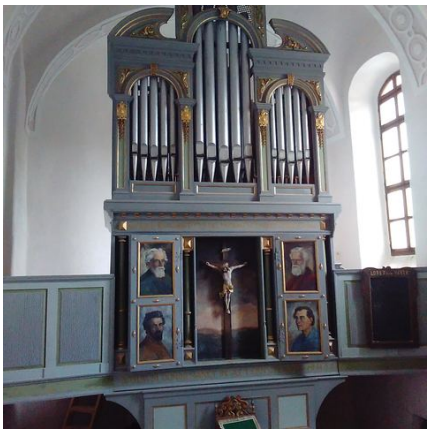
Inschrift zu einer Orgelreparatur im Jahr 1953
