Martinsberg

Șomartin / Mártonhegy

Județul Hermannstadt / Sibiu

Anul construcției	1811
Constructor	Samuel Joseph MAETZ
Traktura manualelor	mechanisch
Traktura registrelor	mechanisch

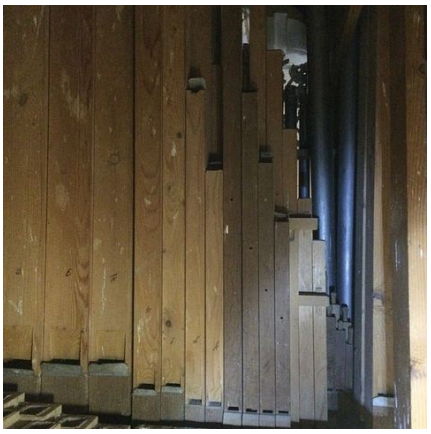
originaler Vox Humana Stock
