Prospekt

» Schaal / Şoala / Sálya

» 1851

» Heinrich MAYWALD

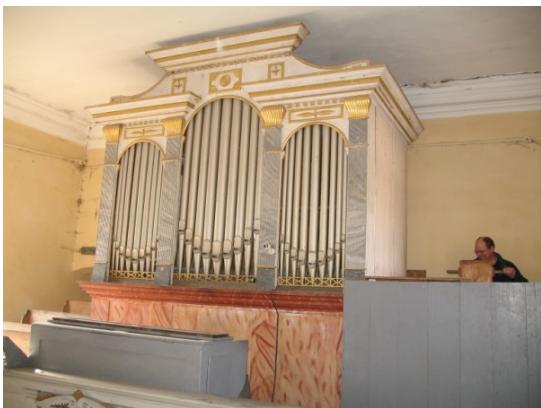
» Gut, Holzwurm, Marderspuren um die Orgel herum / instrument în stare bună, urme de carii de lemn și rozătoare în jurul orgii

Meldung per Mail April 2016: Balg und Pfeifen sind vom Marder beschädigt. Aus einer Nachricht des Orgelausschusses vom April 2016 lässt sich noch ergänzen, dass das Instrument inzwischen leider unspielbar ist.

15.9.2025: Das Instrument ist nach massivem Marderbefall stark beschädigt. Siehe Foto
