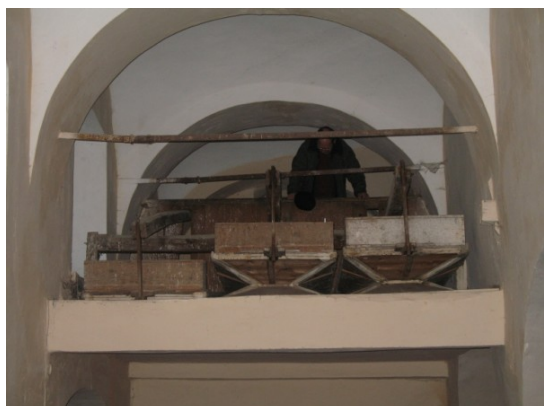
Balganlage

» Eine der wenigen originalen Balganlagen mit drei Keilbälgen von Johannes Hahn steht auf der Seite beim Emporenaufgang. Siehe dazu eines der Fotos!

Die Bälge sind jedoch nicht intakt und es ist kaum möglich, per Pedes genügend Wind zu schaffen.
