# Leschkirch

Nocrich / Újegyház

Hermannstadt / Sibiu County

| Built | 1807 |

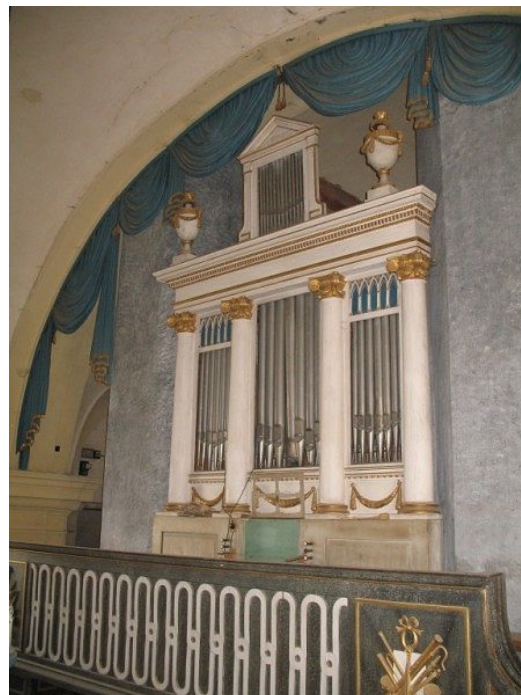
UNspielbar, Holzwurmbefall, Prospekt Pfeifen beschädigt

Besuch 16.5. 2015: Es IST ein Orgelmotor eingebaut (sichtbar zw. Balganlage und Orgelgehäuse. Originale Prospekt Pfeifen in sehr schlechtem Zustand, Füße in sich zusammengefallen; zum Teil fehlend. Weiteres darüber unter Sonstiges.

16.5.2015: Es IST ein Motor in der Orgel. Die Tretanlage ist ausgekoppelt. Leider ist auch kein Schlüssel für die abgeschlossene Klaviatur aufzutreiben. Pfeifen im innern durcheinander. Orgel unspielbar.
