# Schaal

Șoala / Sályá

Hermannstadt / Sibiu County

| Organ builder | Heinrich MAYWALD |

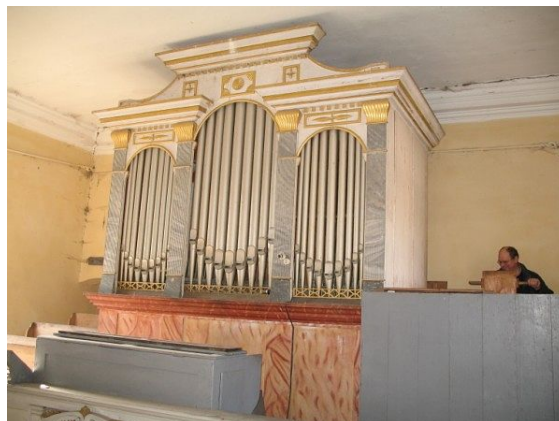
Gut, Holzwurm, Marderspuren um die Orgel herum / instrument în stare bună, urme de carii de lemn și rozătoare în jurul orgii

Meldung per Mail April 2016: Balg und Pfeifen sind vom Marder beschädigt. Aus einer Nachricht des Orgelausschusses vom April 2016 lässt sich noch ergänzen, dass das Instrument inzwischen leider unspielbar ist.

15.9.2025: Das Instrument ist nach massivem Marderbefall stark beschädigt. Siehe Foto
