# Arkeden

Archita / Erked

Kreis Mureș

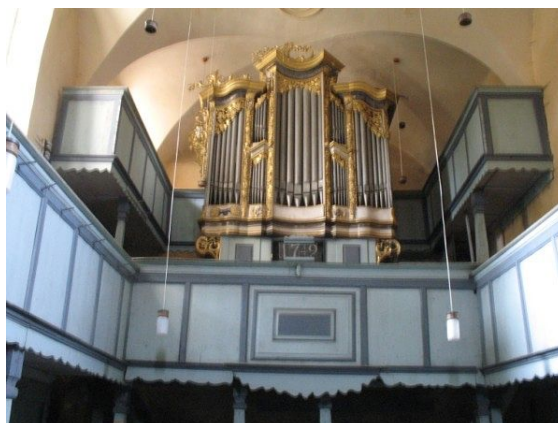
Reich verzierter Prospekt im Raum

klassizistisch, reich verziert, vergoldete Holzschnitzereien von besonderem Wert, originale Zinnpfeifen. / clasicist, bogat ornamentat, sculpturi din lemn aurite, de o calitate deosebită, tuburi originale de staniu

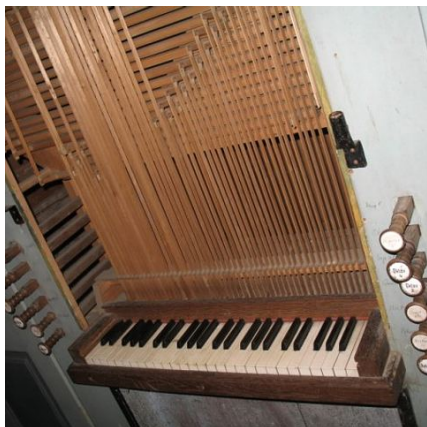
Spieltisch mit Abstrakten
