# Mergeln

Merghindeal / Morgonda

Kreis Hermannstadt / Sibiu

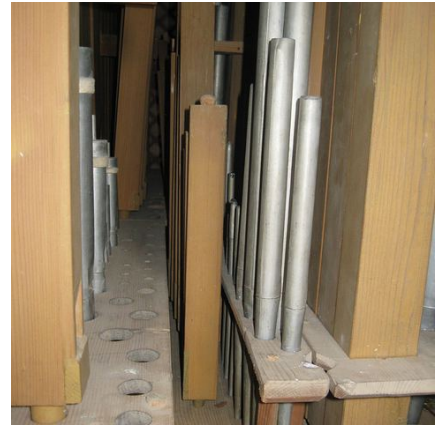
September 2012

2012 (September): Die Mechanik des Instruments ist repariert und funktioniert gut. Die Orgel wurde ganz gereinigt. Zwei Pfeifenreihen fehlen! (Quinte und Mixtur). Die Pfeifen sind nicht gestimmt und nicht intoniert. / Mecanismul orgii a fost reparat și funcționează bine. Orga a fost integral curățată. Două rânduri de tuburi sunt lipsă: cvinta și mixtura! Tuburile din orgă nu sunt acordate, nici intonate.

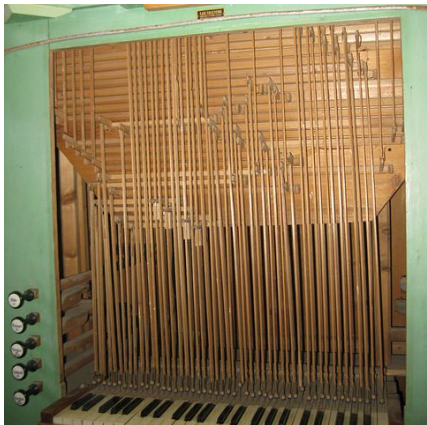
Abstrakten 2012

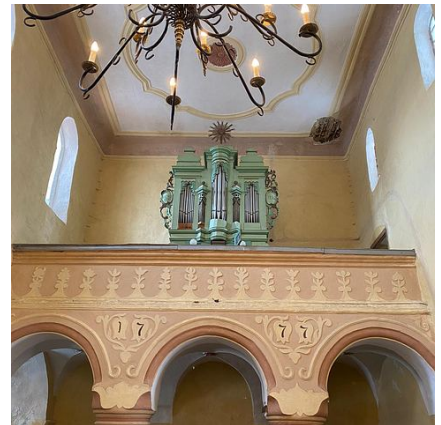
2021 (Februar): Pfr. Astrid Hofmann berichtet, dass der Holzwurm arbeitet (siehe Foto). Der MÄrder ist in der Kirche, jedoch (noch) nicht in der Orgel. Balg / Motor sind nicht in Ordnung. Kann sein, dass der Marder dafür

Holzwurm arbeitet hart und unerbittlich.
