# Leschkirch

Nocrich / Újegyház

Județul Hermannstadt / Sibiu

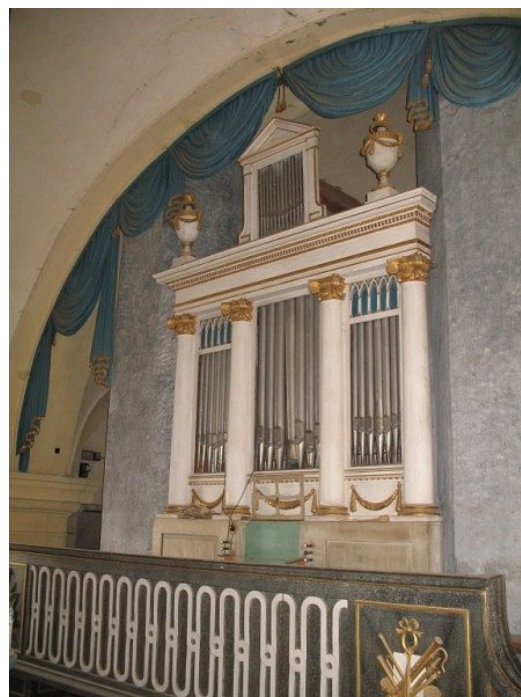
UNspielbar, Holzwurmbefall, Prospekt Pfeifen beschädigt

Besuch 16.5. 2015: Es IST ein Orgelmotor eingebaut (sichtbar zw. Balganlage und Orgelgehäuse. Originale Prospekt Pfeifen in sehr schlechtem Zustand, Füße in sich zusammengefallen; zum Teil fehlend. Weiteres darüber unter Sonstiges.

16.5.2015: Es IST ein Motor in der Orgel. Die Tretanlage ist ausgekoppelt. Leider ist auch kein Schlüssel für die abgeschlossene Klaviatur aufzutreiben. Pfeifen im innern durcheinander. Orgel unspielbar.
