## Alzen

Alțâna / Alcina

Județul Hermannstadt / Sibiu

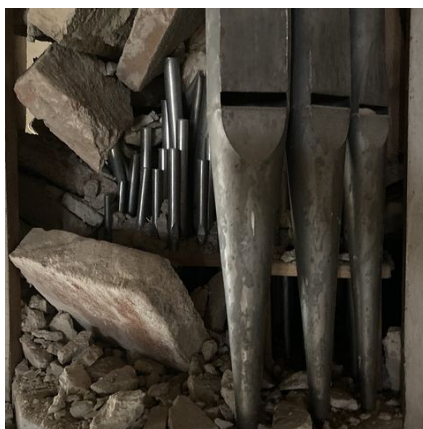
August 2012: Nagetiere haben die Tontraktur zerissen. Die Orgel kann nicht benützt werden. Das wurde im April 2013 festgestellt. / 2012: Tractura distrusă parțial de rozătoare.

2012: Tontraktur von Nagetieren zerissen

Juni 2013: Marderschäden durch Hermann Binder behoben. Orgel wieder gut spielbar.
